COMPTE-RENDU TRAVAUX CAISSON PLATEAU TECHNIQUE SEVERINE

OBJET : Compte rendu de la phase de travaux réalisés sur le caisson du PT de Séverine.

DATES : du 21/06 au 04/07

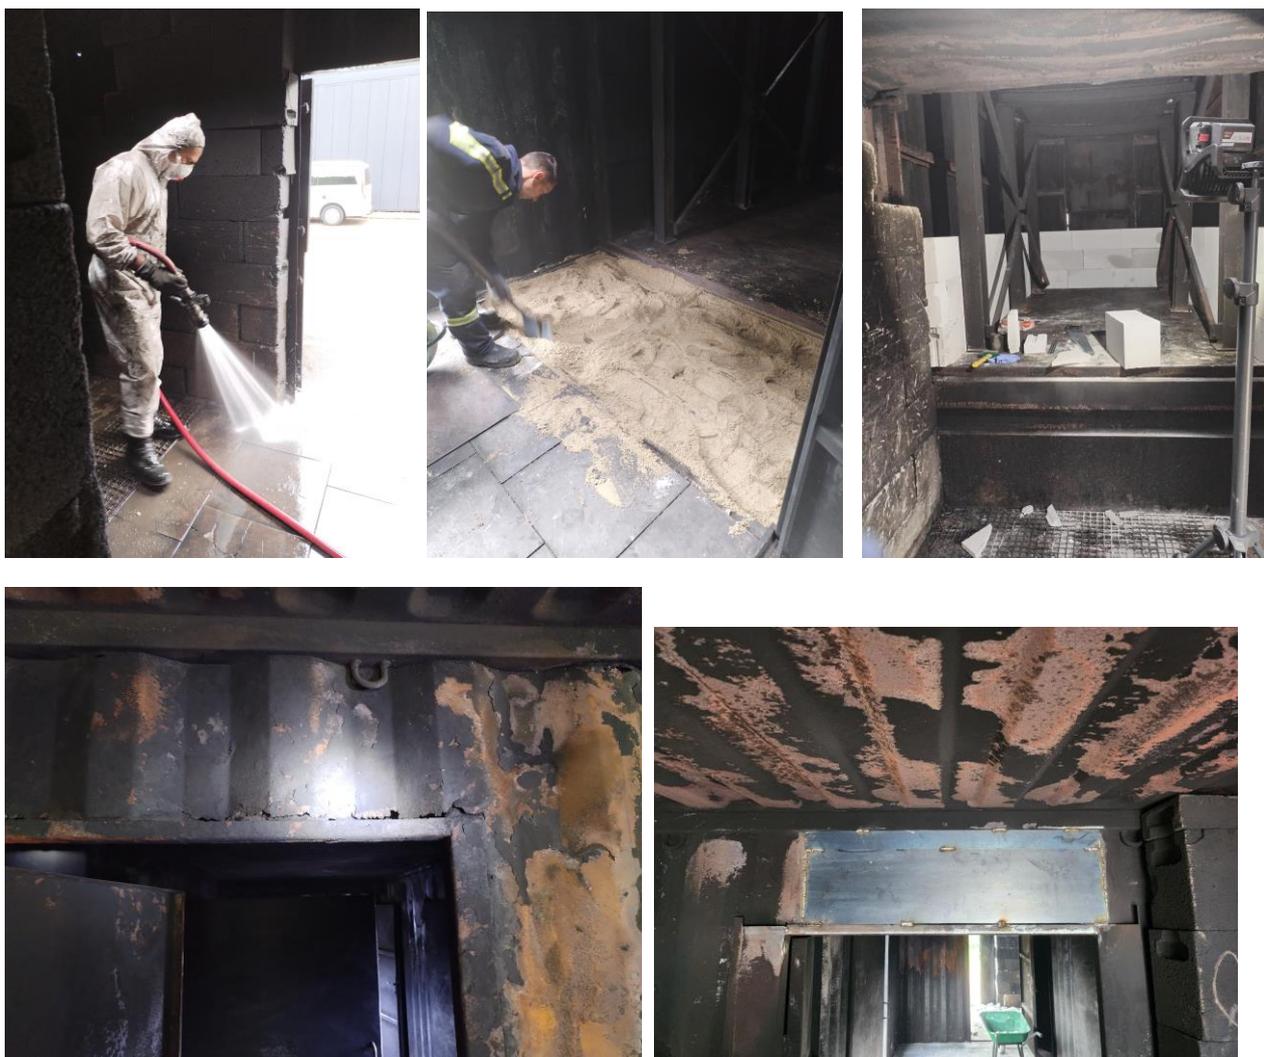
- Coffrage du sol devant la zone feu puis dépose de dalles (50*50) sur sable
- Pose de l'isolation en SYPOREX des parois des 2 zones feux
- Soudure de plaques métalliques de renfort au-dessus de portes intérieures et extérieures
- Soudure de la porte arrière zone feu

- Les 2 plafonds des zones feu sont fortement endommagés, et présentent des trous et déchirures très importantes impactant leur stabilité à moyen terme.
- Les dessus des portes intérieures et extérieures sont également fortement impactés par la rouille. Les renforts soudés lors des travaux permettront de les consolider temporairement.
- L'ensemble des plafonds sont également marqués par une forte corrosion due à l'impact de l'eau (techniques de lances) sur les parois métalliques à haute température. Les exutoires posés sur la toiture, à proximité des foyers, sont des points de fragilité qui vont nécessiter une surveillance régulière.
