ATTENTION SECURITE !

ATTELAGE DES REMORQUES

ITECH n°2012-006

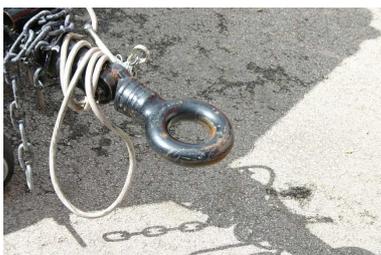
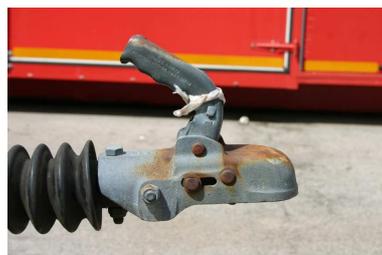
Le 30 avril 2012 rupture d'un crochet d'attelage d'un VLHR qui a entraîné le détachement de la MPR et son basculement dans le fossé

Attelage en « anneau » remplacé par attelage en « tête de lapin »

1. Action sur les crochets d'attelage des véhicules tracteurs par la modification des têtes d'attelage sur les remorques
Remplacement de l'anneau par une tête de lapin
