# RAPPORT POST-INCENDIE

*vendredi 23 décembre 2011*

**17-19, avenue des Tamaris 75020 Paris**

*FEU DE BUREAU*

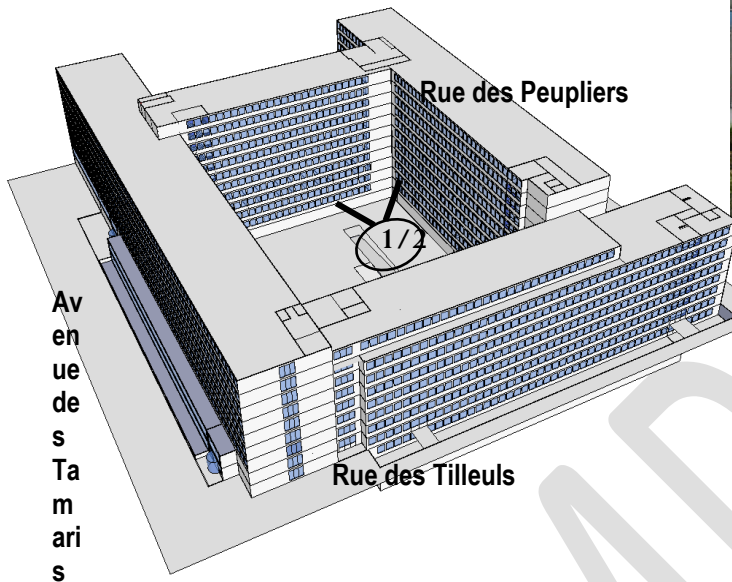
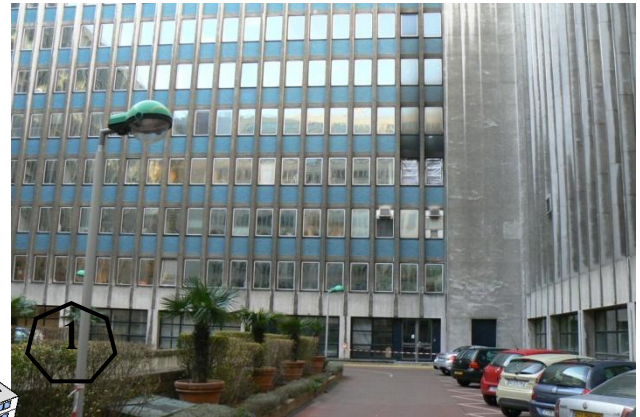
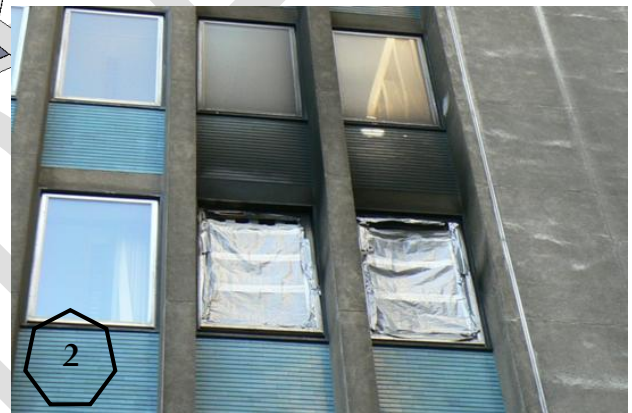
*A la lecture des stigmates sur les murs au-dessus des fenêtres nous constatons qu'il n'y a pas eu de propagation par la façade (photo 1). Seul un léger bandeau de fumée est relevé au niveau de 2 fenêtres situées au 3<sup>e</sup> étage, en extrémité droite de l'aile Sud (photo 2).*

*Les fenêtres étaient donc vraisemblablement fermées au moment du sinistre.*

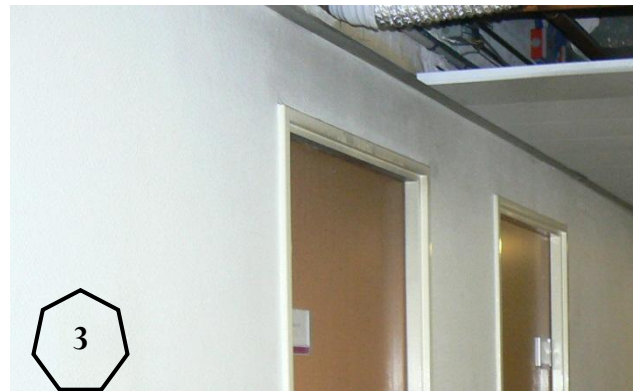
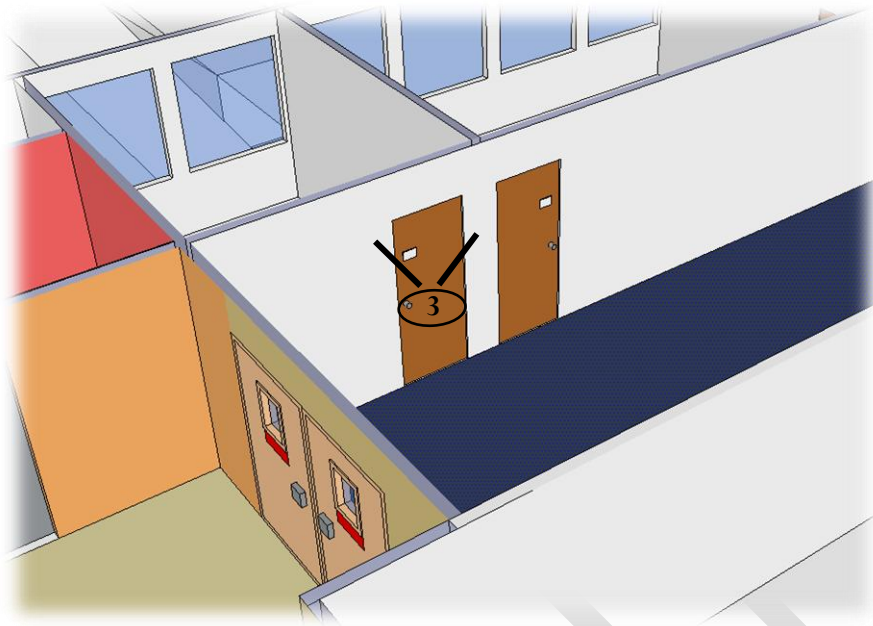
*Au 3<sup>e</sup> étage, aile Sud, seul un léger bandeau de fumée sortant en partie haute de la porte d'un local à usage de bureau/salle photocopieuse est constaté depuis le couloir (photo 3).*

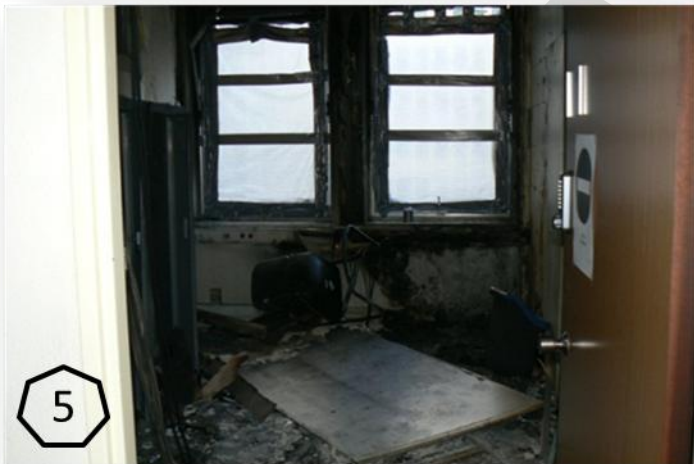
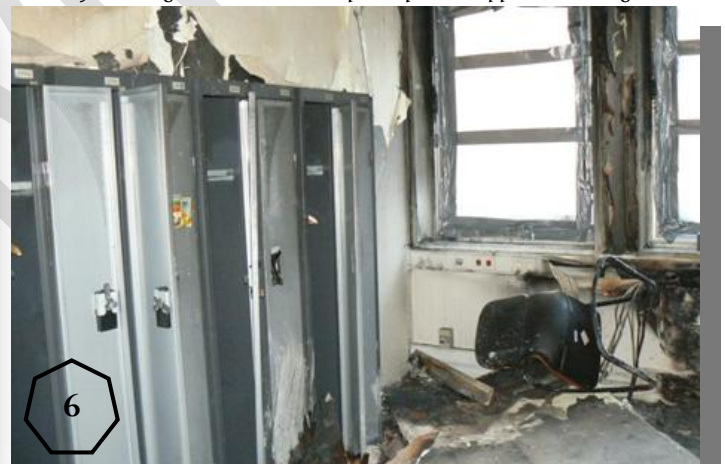
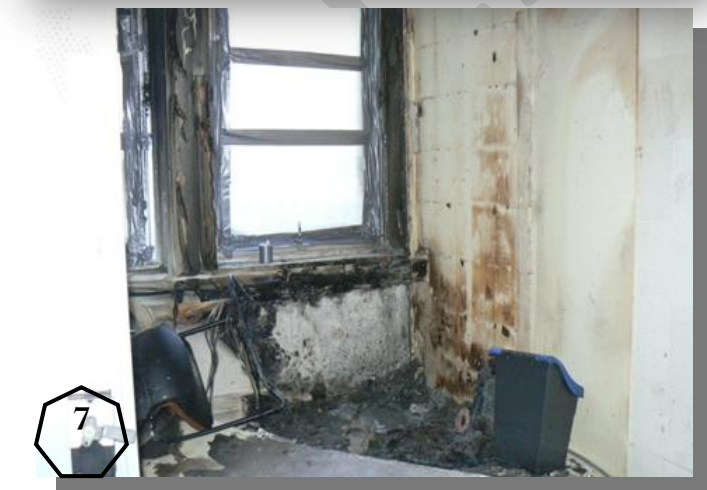
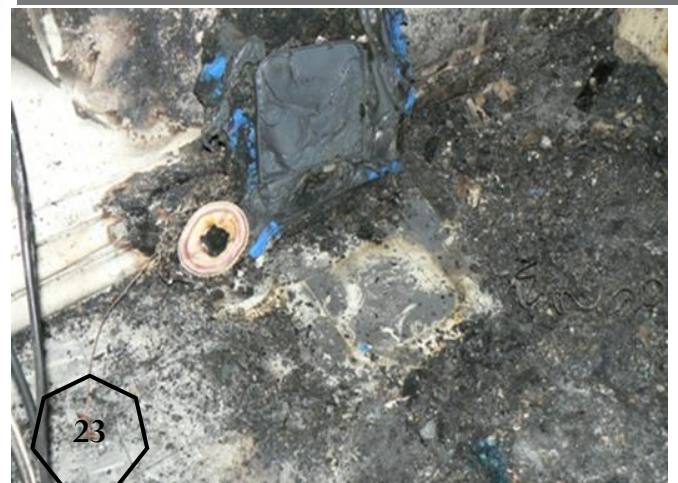
En entrant, face à nous nous constatons un patron d'incendie en forme de « V » au niveau du soubassement des fenêtres (photo 5). Sur la gauche le mobilier et le mur sont faiblement impactés par le sinistre (photo 6). Sur la droite, il apparaît des traces de carbonisation et un mur blanc sans revêtement (photo 7). Au droit de cet emplacement, des résidus de combustion jonchent le sol (photo 23). Après avoir déblayé, une galette en matière plastique est apparue. Il s'agit des

résidus d'une poubelle fondue (photo 23).

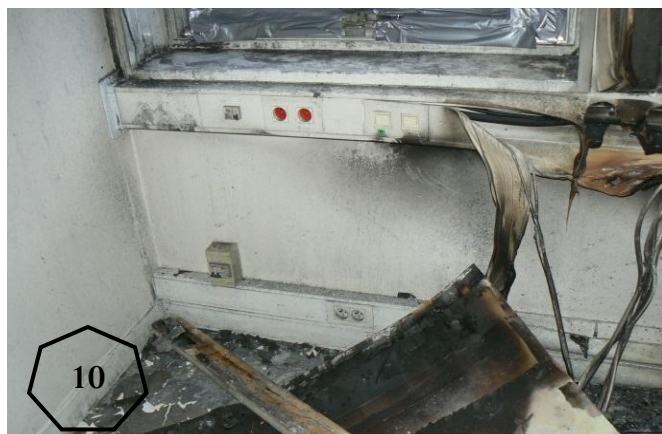
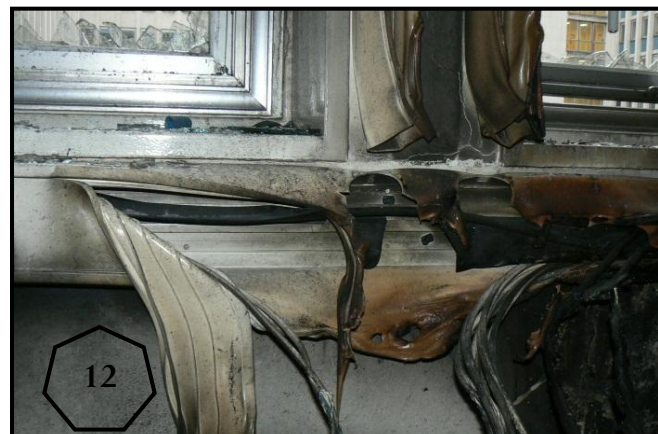
Les installations électriques sont plus particulièrement endommagées sur la droite de la pièce. Leur déformation essentiellement sur leur partie externe (gaine plastique blanche fondue et noircie sur sa face externe) indique que le feu les a attaquées par l'extérieur, écartant vraisemblablement cette installation des causes probables de l'incendie.

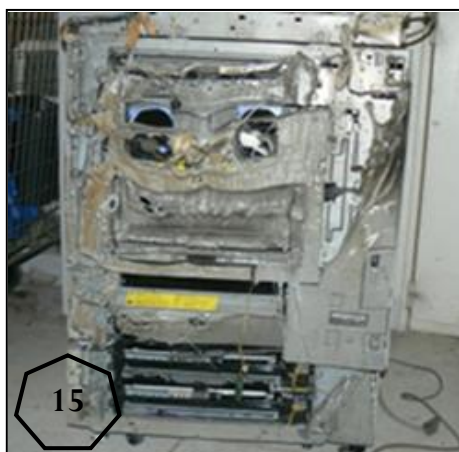
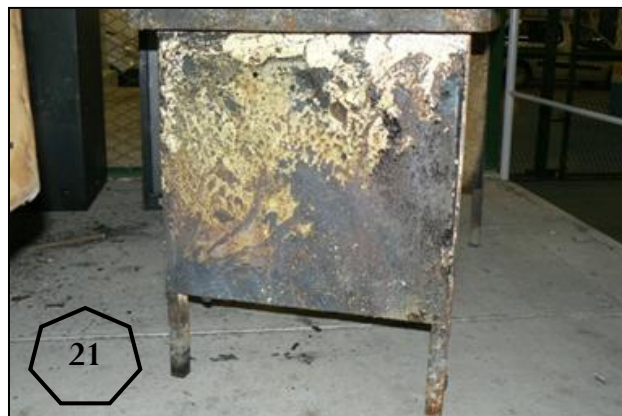
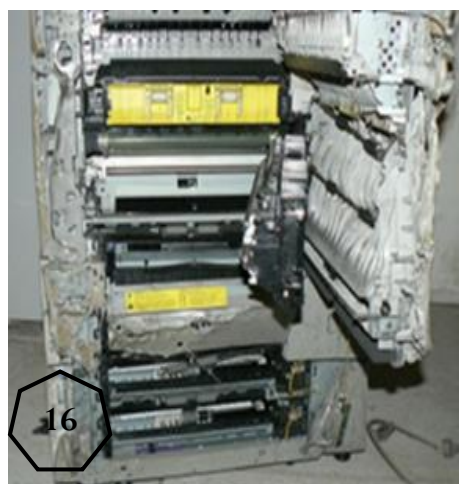
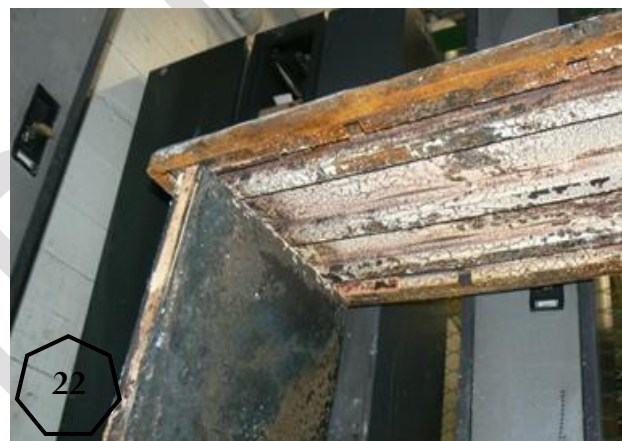
L'analyse du **photocopieur** démontre que seules les parties en matière plastique situées sur son côté gauche (et à proximité immédiate de la table) ont fondu sous l'effet de la chaleur (photo 15 et 16). Aucune trace de feu n'est relevée à l'examen de l'intérieur de l'appareil. Par ailleurs, les stigmates constatés sur la **table** métallique attestent que l'intensité du feu a été la plus forte sous le plateau et du côté droit (photos 21 et 22). Enfin, les **armoires** métalliques situées à proximité sont impactées par les flammes de manière plus importante et en partie basse à proximité de la table.

En conclusion, l'ensemble des stigmates laissés par le feu sur le mobilier du local orientent vers un point d'origine du sinistre localisé sous la table à l'emplacement même de la galette fondue et les restes d'un carton contenant du matériel pour photocopieuse.

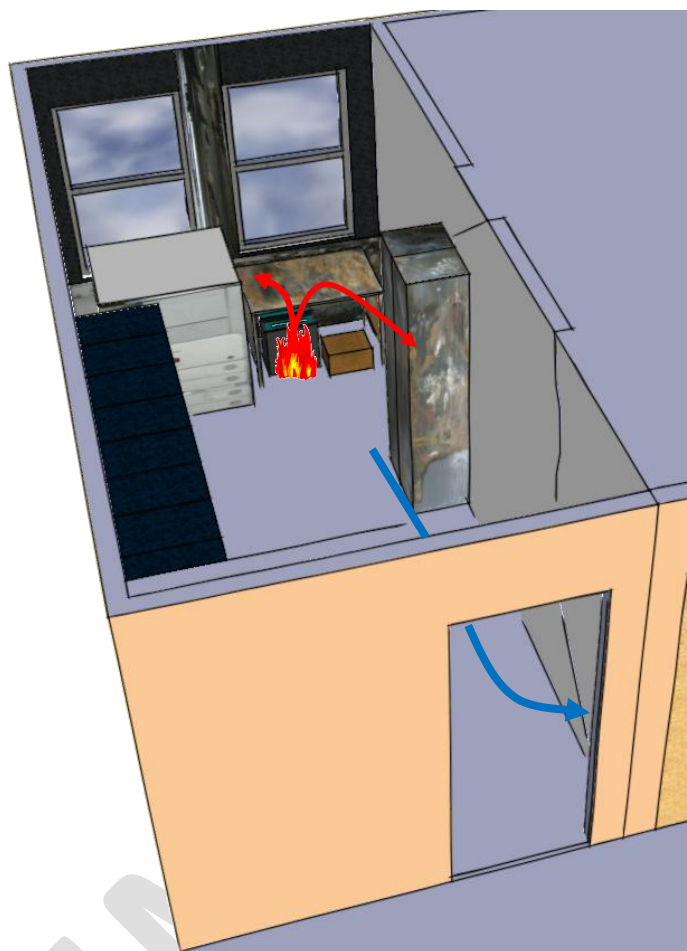
*Le point de départ de l'incendie est situé au fond du bureau dans l'angle droit en entrant dans la pièce. Le feu s'initie dans la poubelle plastique située sous la table métallique, elle-même placée à côté du photocopieur. Lorsque le foyer perce le plastique ce dernier, enflammé, fond et s'écoule, ce qui explique les résidus formant une galette retrouvés à la base du patron d'incendie en forme de « V » identifié sur le soubassement des fenêtres.*

*Le feu se propage ensuite aux ramettes de papier et au carton situé à proximité et dans lequel des fournitures pour photocopieur sont stockées. Cependant le local étant totalement fermé (portes palière et fenêtres) au moment de l'incendie, le feu sous-ventilé ne peut se développer. C'est pourquoi seuls la table située au-dessus de la poubelle, le photocopieur situé immédiatement à gauche et les armoires métalliques situées à proximité (le long du mur, côté droit en entrant) portent les stigmates de destruction liée au feu.*

*Enfin les fumées produites par ce feu couvant se sont accumulées en partie haute de la pièce puis ont commencé à diffuser par le haut de la porte dans la CHC ce qui a sensibiliser la DAI.*

*L'absence d'installations électriques / techniques ou de matériaux particuliers pouvant jouer le rôle de source de chaleur au point de départ identifié de cet incendie implique vraisemblablement une **cause d'origine humaine** pour ce sinistre. Cependant, en l'absence d'éléments d'information complémentaires (prélèvement et/ou témoignage), il n'est pas possible d'attribuer préférentiellement cet incendie à un acte volontaire ou accidentel (type mégot de cigarette retrouvé dans la seconde corbeille de la pièce).*
