# IMR ORLEANS II

ETUDE DES SIGNAUX FAIBLES

Le mardi 10 Novembre 2020  
18 Rue de Bellebat

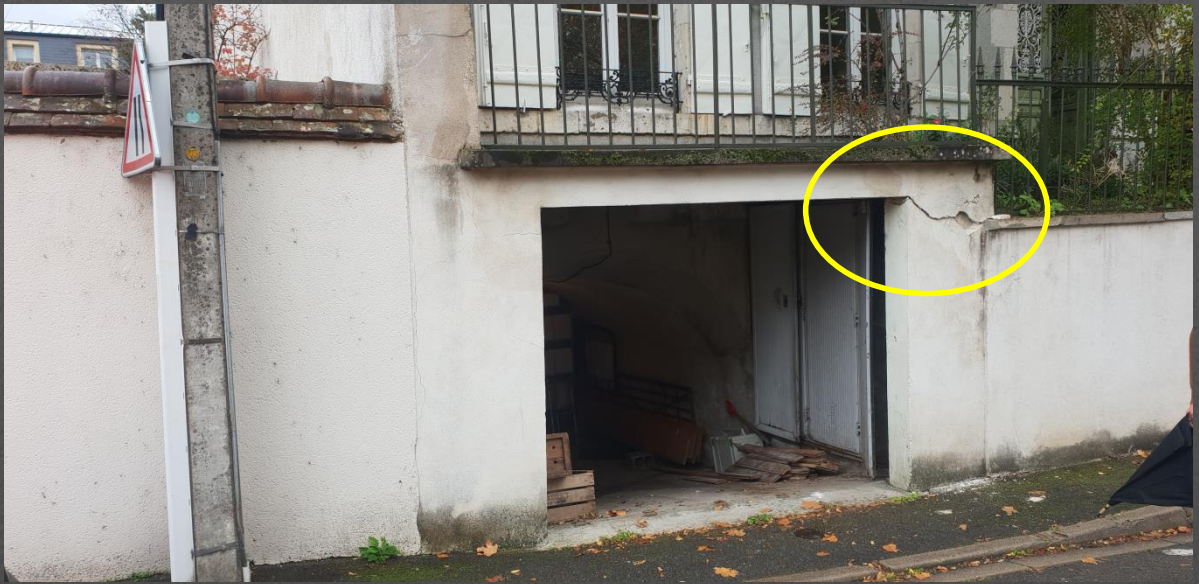
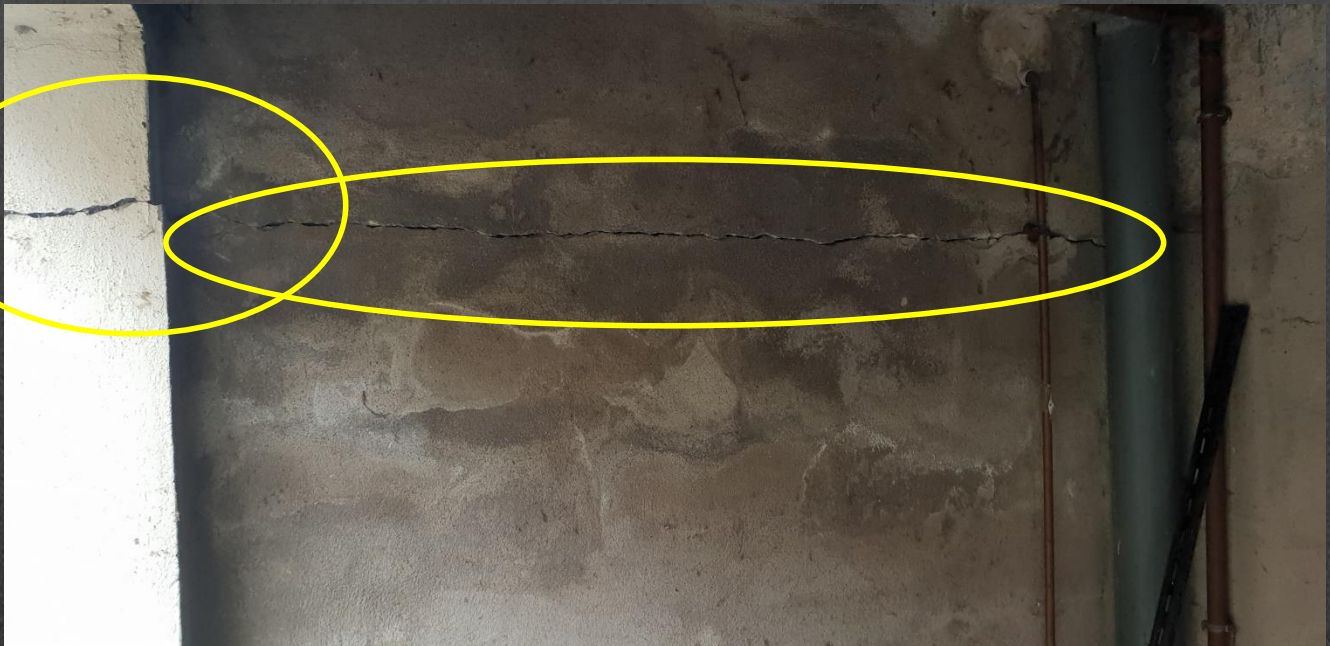
1° observations sur façade Alpha et  
mur Bravo

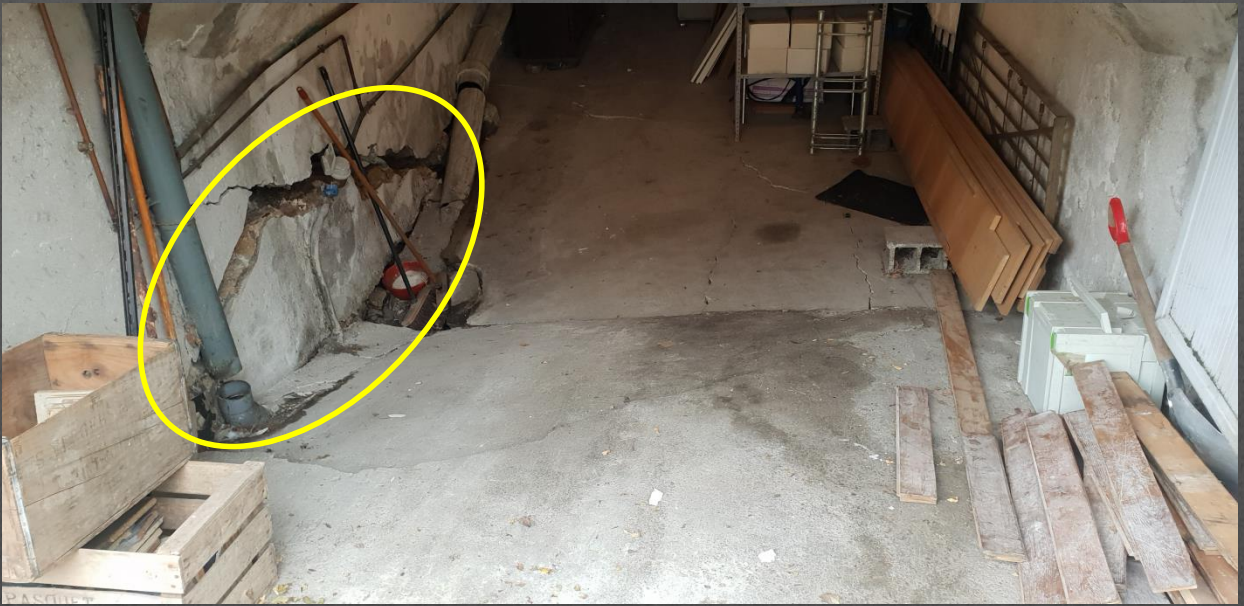
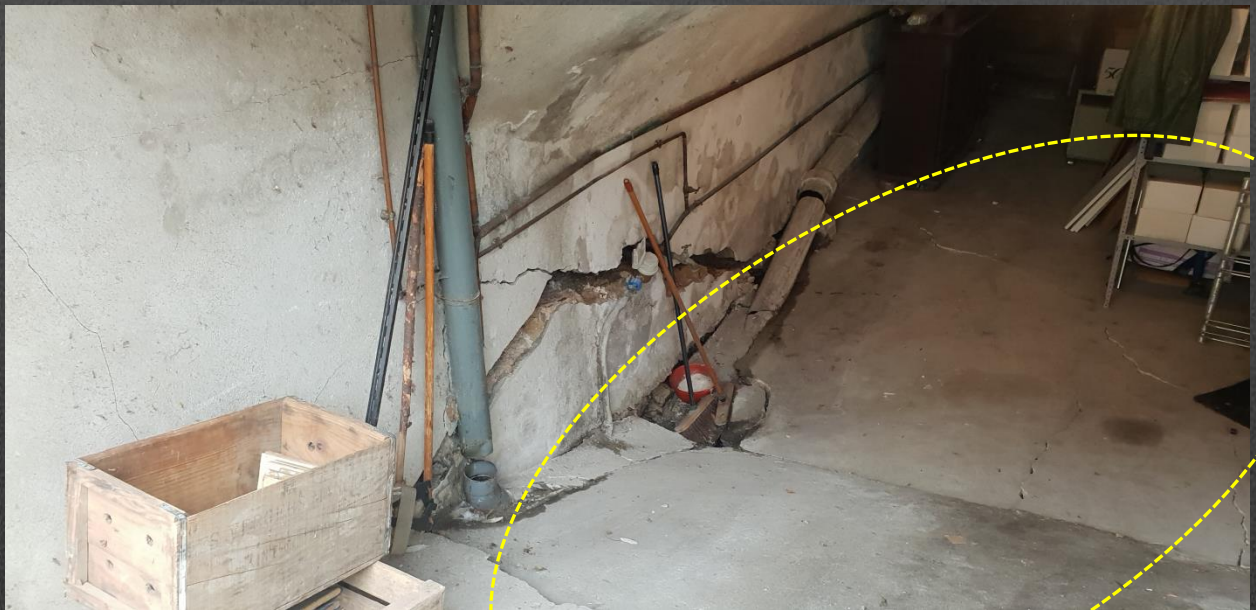
2° observations sur mur Bravo et au  
sol garage

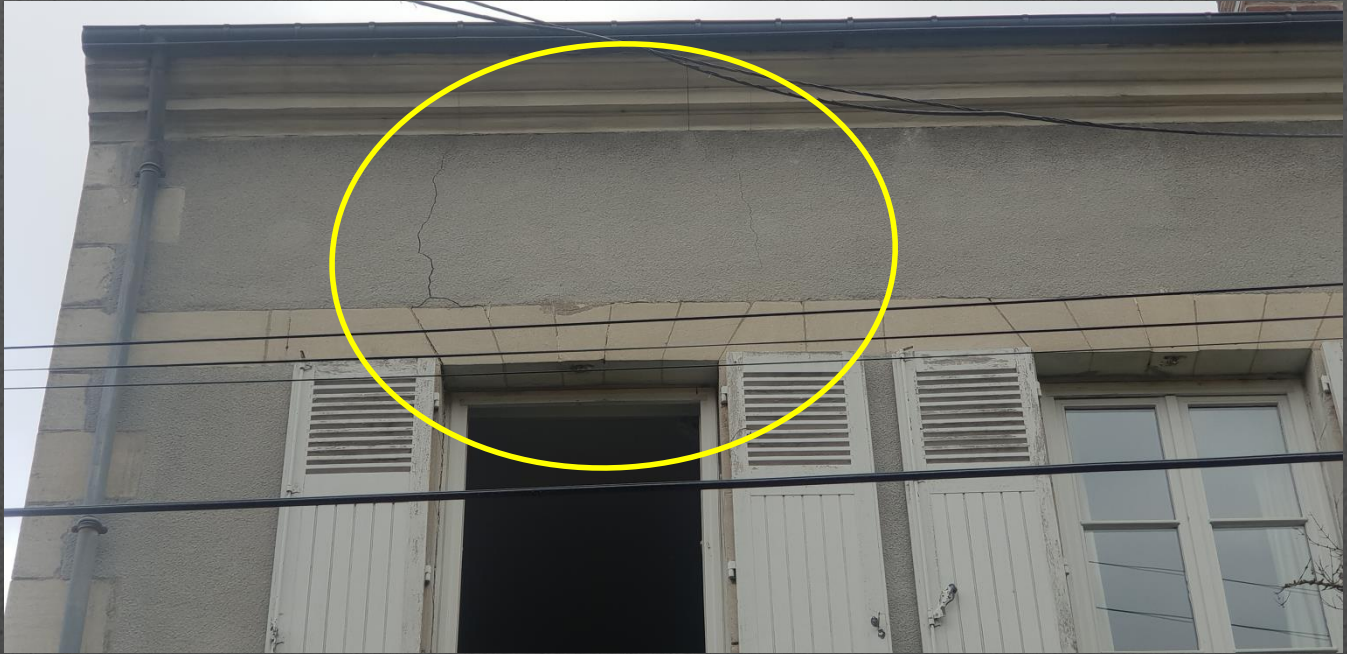
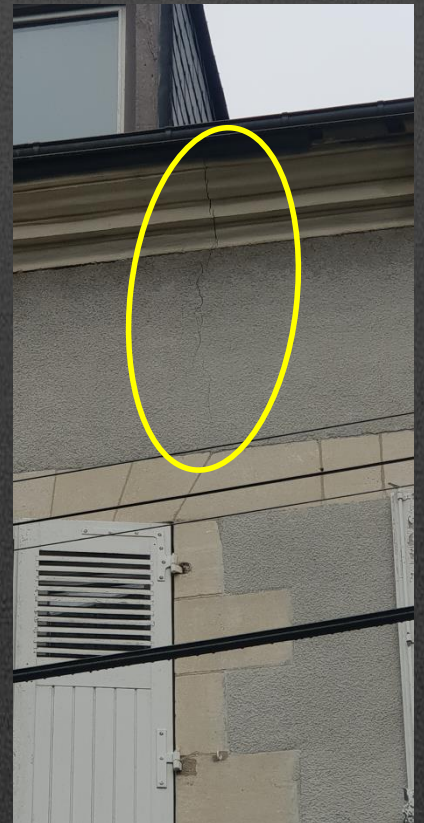
3° observations sur façade  
Alpha

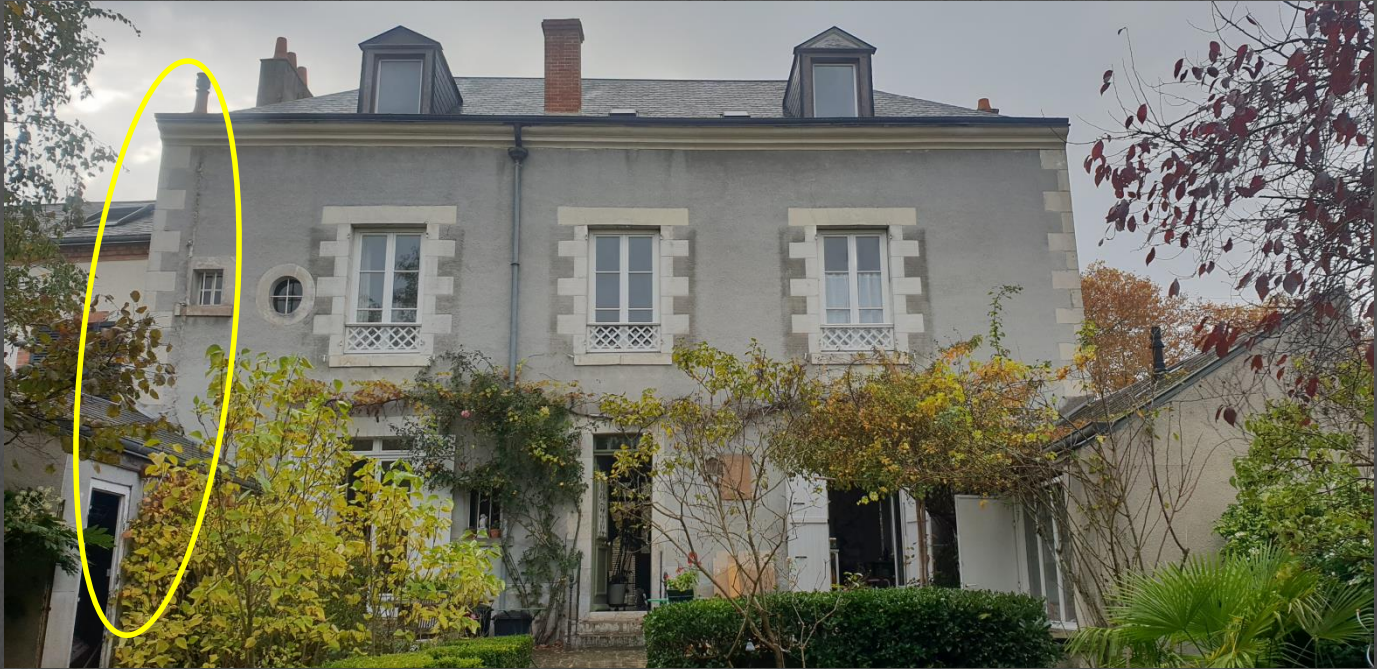
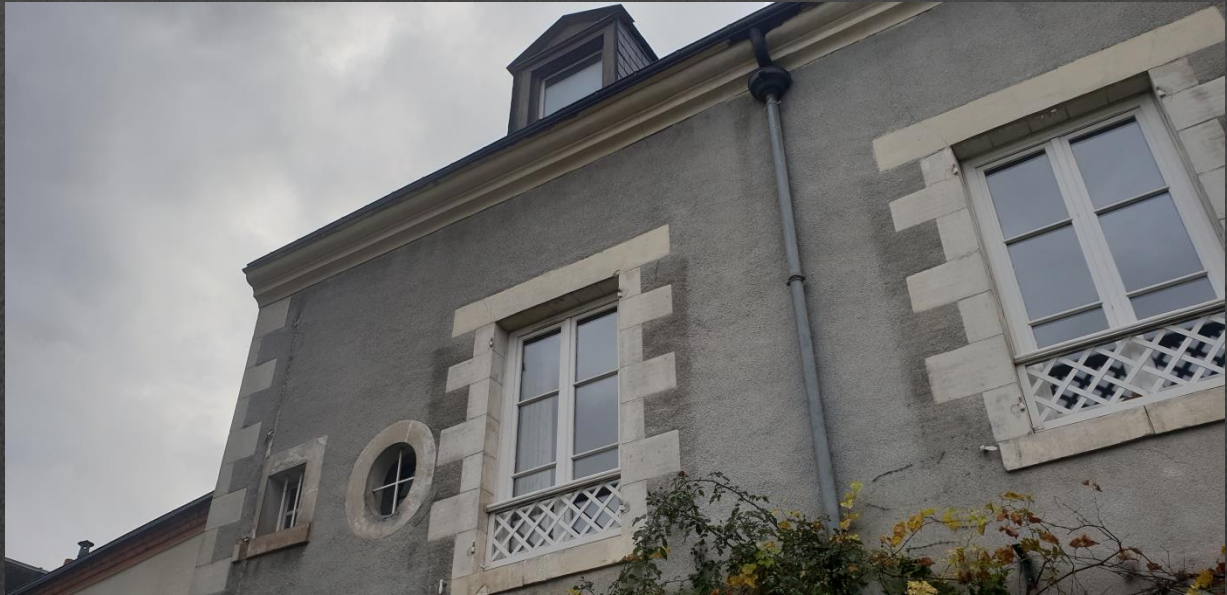
4° observation sur façade Charlie (Est)

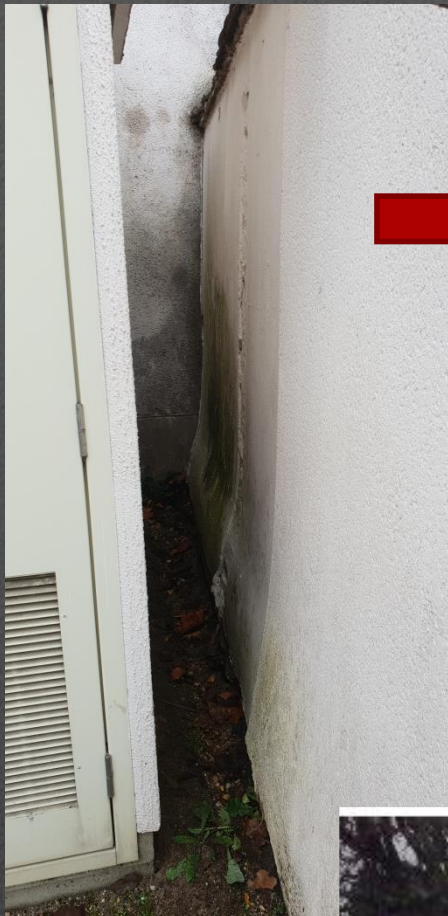
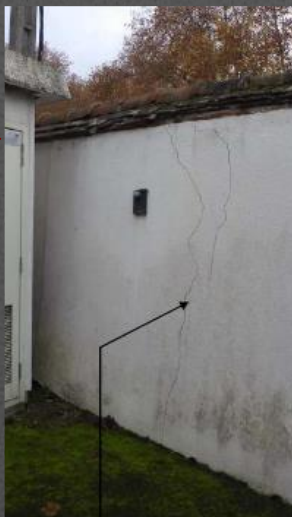
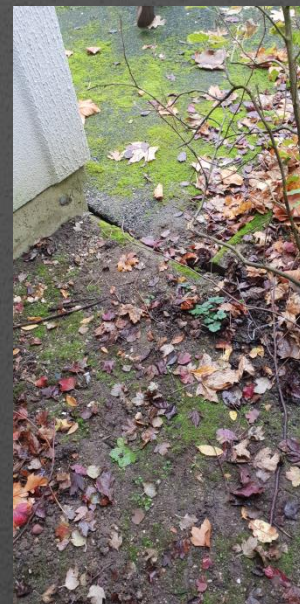
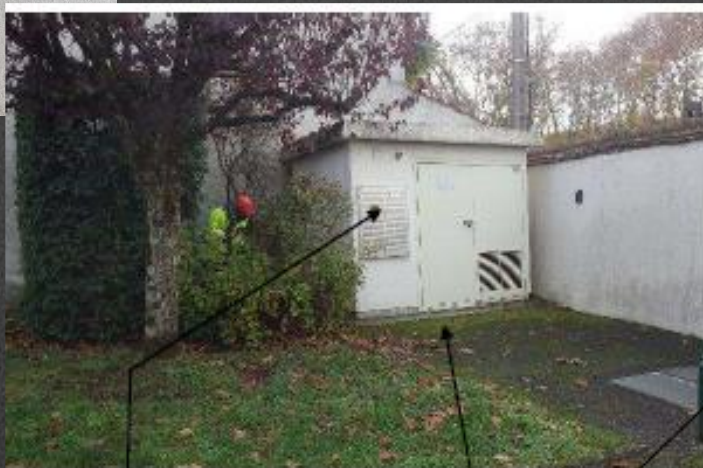
Transformateur

Affaissement de l'assise

Contact entre le mur du pignon et le chapeau du transformateur

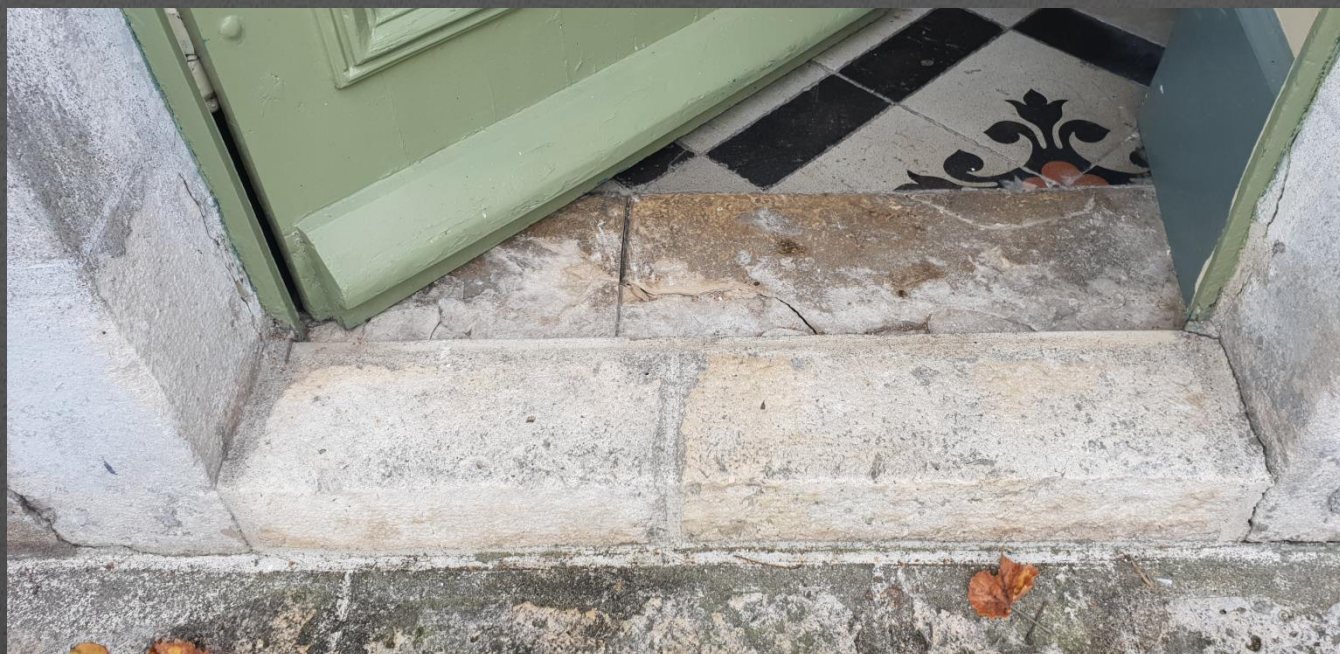
8° observation sur façade Charlie

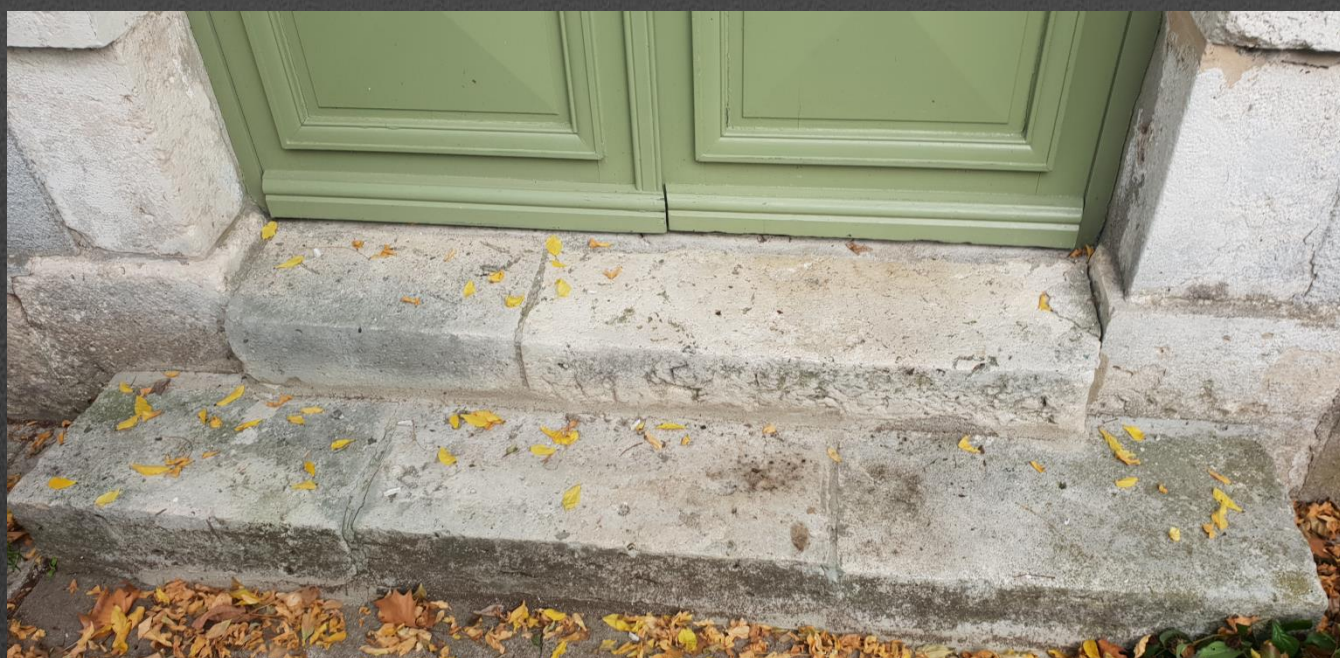
9° observation sur façade Alpha

Message du propriétaire: « les portes et fenêtres ne ferment plus »;  
Nota. à considérer souvent comme Elément Déclencheur de l'appel au CTA

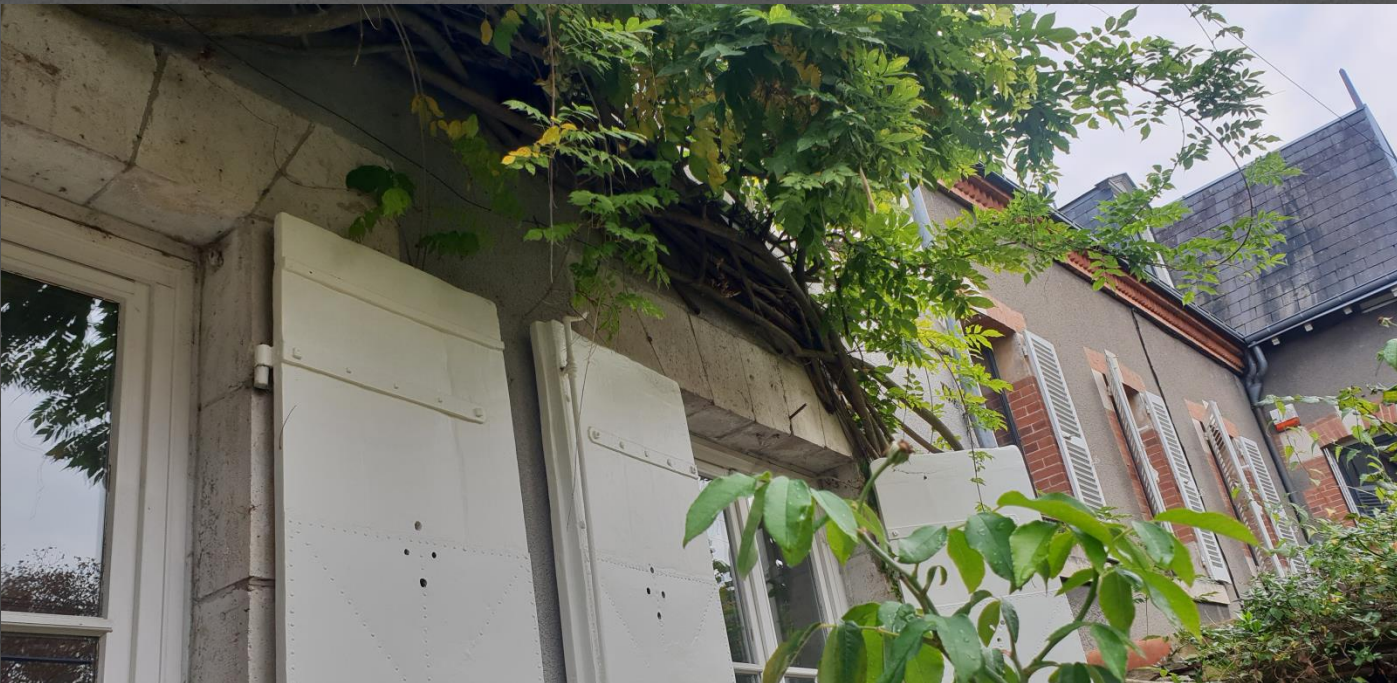
10° observation sur façade Alpha –mitoyenneté avec le 16-

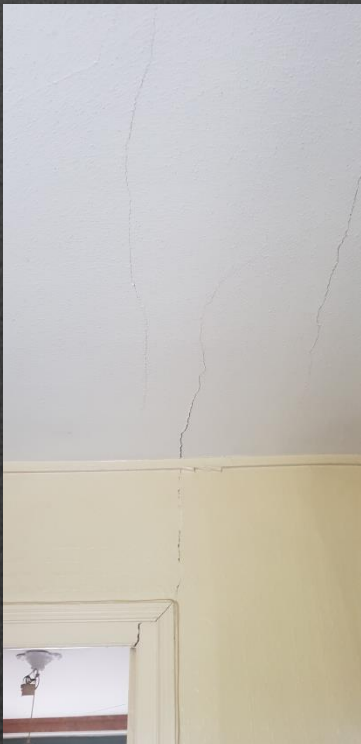
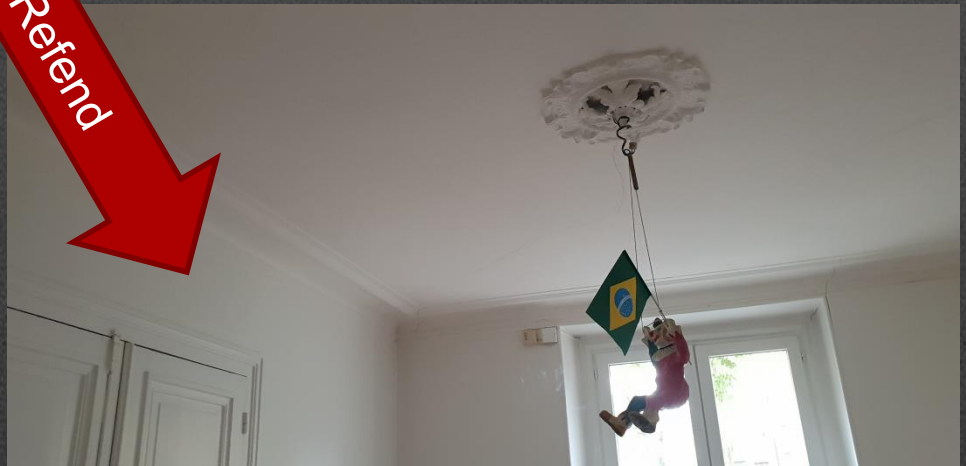
11° observations Intérieures RDC

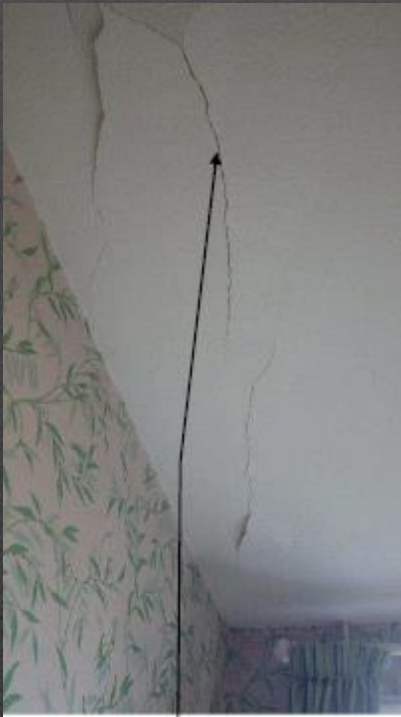
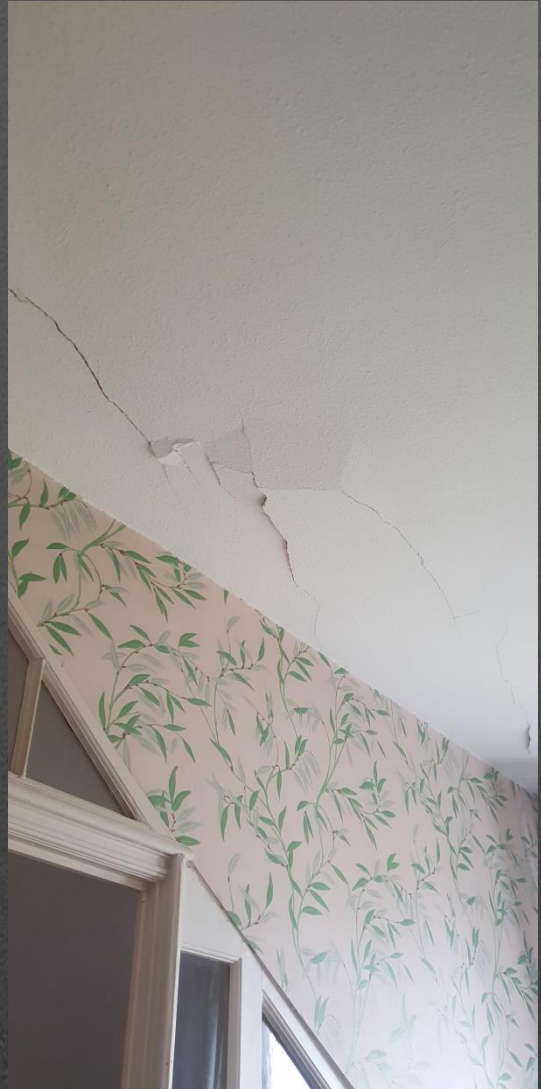
## 12° observations Intérieures Niveau1

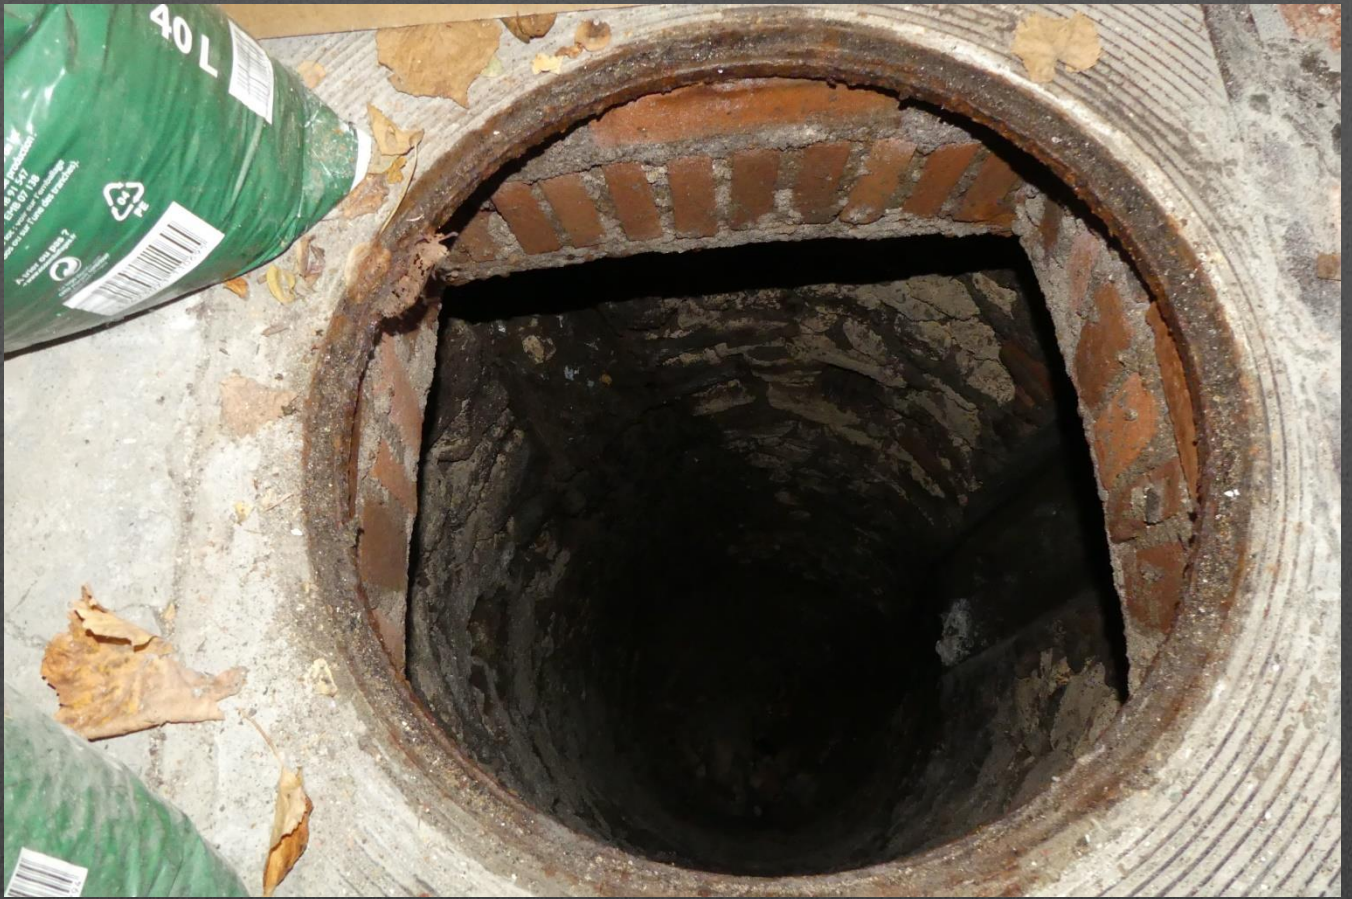
13° observation Détail observé à J2  
dans dépendance intérieure (cave)
