**SITUATIONS
A RISQUES
DES AGENTS DES SDIS**
(RESEAU SANTE SECURITE DES SDIS RHONE-ALPES)

**PLANCHE
N°6**
ACTIVITE PHYSIQUE
ET SPORTIVE

IDENTIFICATION DES
RISQUES

VOLET
PÉRI-OPÉRATIONNEL

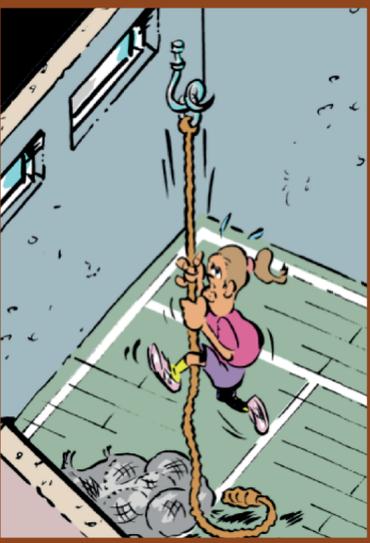
Agent qui s'exerce au grimper de corde.

Risque de chute suite au détachement de la corde dû à la fixation avec une queue de cochon.

Risque de choc à la réception sur un obstacle (encombrement). Risque de choc à la réception en cas de chute. Risque de brûlure des mains par frottement en cas de lâcher de corde.

Accident mortel d'un sapeur-pompier en 2006.

Photo faite lors d'une visite de centre de secours (DU) et exemple de consignes de sécurité.

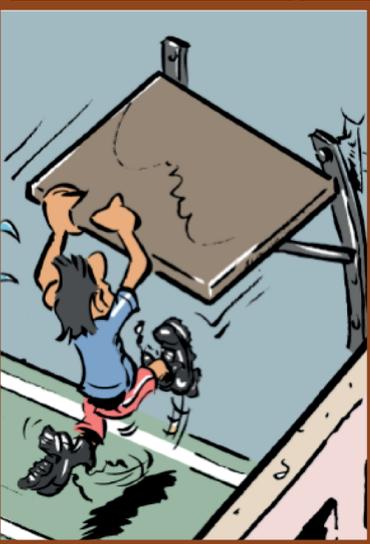
Agent qui s'exerce à l'agrès de la planche.

Risque de choc en cas de chute. Risque de chute en cas de casse de l'agrès (fixation détériorée). Risque de pincement lors du pliage de la planche.

En 2019: chute depuis la planche (hauteur 2 m), seul. 140 jours d'arrêt.

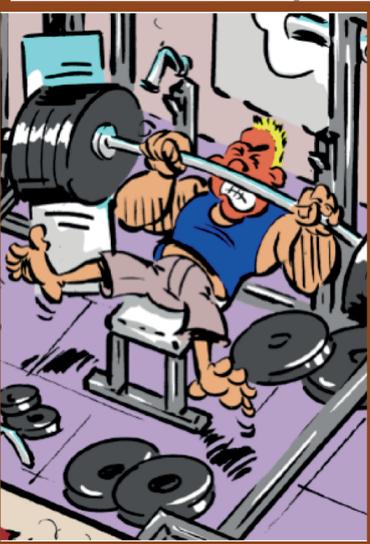
Agent qui s'exerce au développé couché dans la salle de sport.

Risque de blessure en cas de lâcher prise. Risque de lésion musculaire en cas de surcharge. Risques cardiovasculaires par effort excessif. Risque sur la santé (rein) en prenant un excès de compléments protéiniques.

Réduire les charges lors d'une pratique seul. Ménager les efforts pour toute activité physique et sportive. Éviter tout excès de complément protéinique. Utiliser la tenue de sport appropriée, en particulier utiliser des chaussures adaptées. Alternier renforcements musculaires et entraînement cardio-respiratoire. Privilégier les matériels guidés (sans charges libres) et les exercices à « poids de corps ».

En 2021 : en fin de garde, après échauffement et plusieurs exercices, seul, l'agent a lâché la barre de développé-couché de 85 kg qui est tombée sur son thorax. 23 jours d'arrêt.

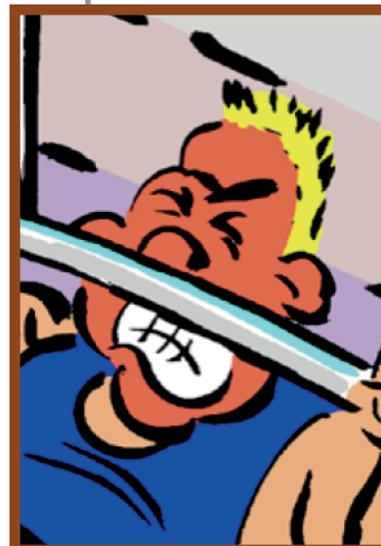
SITUATION N°5

Description de la situation / problématique :

Agencement de la salle de sport.

Risque(s) identifié(s) :

Risque de chute du miroir sur l'agent (choc ou coupure).
Risque de chute de plain pied pour encombrement au sol.
Risque de blessure par casse d'un agrès.

Message à diffuser - Axes d'amélioration possibles :

Assurer la maintenance périodique des agrès.
Ranger les agrès sur leur support.
Agencer la salle pour faciliter la pratique et la circulation.
Fixer le miroir au mur.

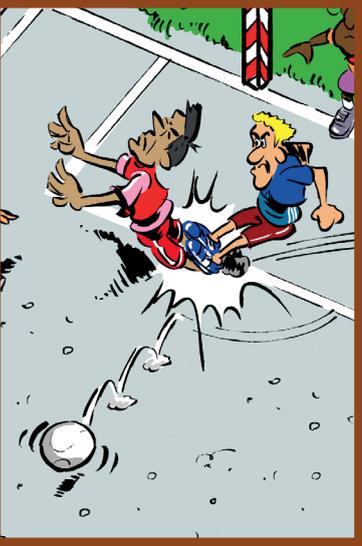
SITUATION N°7

Description de la situation / problématique :

Agents qui jouent au football sur le city-stade

Risque(s) identifié(s) :

Risque de blessure pour contact ou par excès d'engagement.
Risque de déshydratation.

Message à diffuser - Axes d'amélioration possibles :

Pratiquer les séances d'activités physiques collectives avec un encadrement par un EAP et/ou par la hiérarchie.
 limiter l'engagement. Adapter l'échauffement. Limiter la durée de la séance.
 limiter l'intensité. Mettre en place des règles et les faire respecter (pas de contact) avec la désignation d'un arbitre non joueur. Tenue adaptée, ballon adapté.
 Revêtement du sol adapté. Tenir compte des conditions météo (pluie, verglas) avant de pratiquer une activité extérieure.

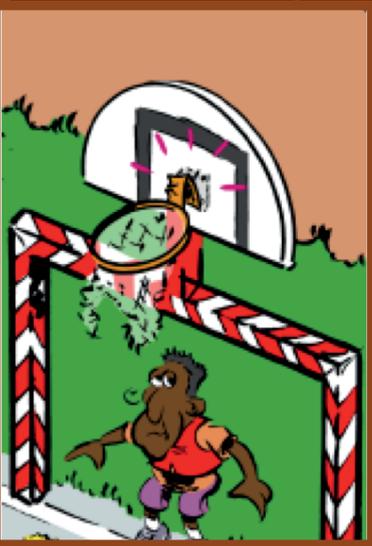
SITUATION N°8

Description de la situation / problématique :

Panneau de basketball détérioré sur le city-stade.

Risque(s) identifié(s) :

Risque de chute sur un agent.

Message à diffuser - Axes d'amélioration possibles :

Entretien et contrôle périodique des agrès fixes.

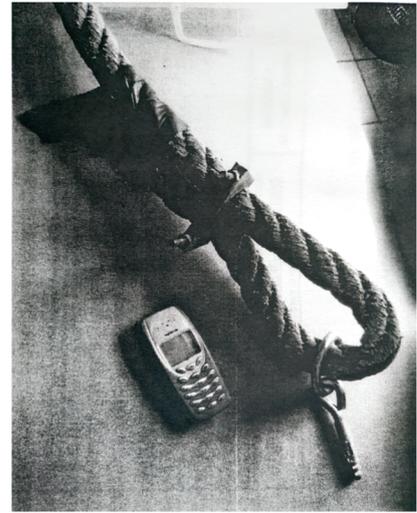
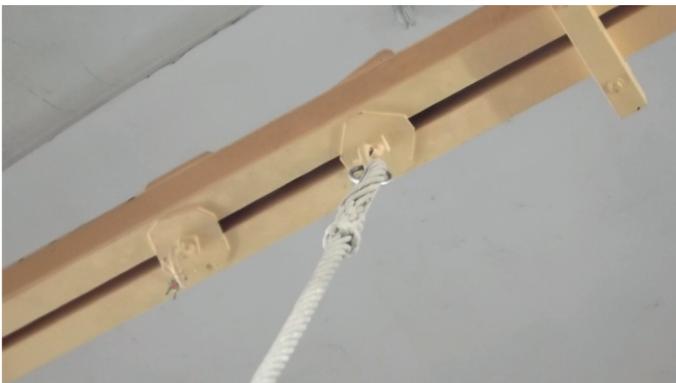
SITUATION N°1

L'équipe était montée sur la mezzanine de la remise (non protégée) pour faire sécher les tuyaux.

Pour redescendre, le chef d'équipe a proposé d'utiliser la corde à grimper qui se situe à proximité. Il le fait en premier pour montrer comment faire alors qu'un premier SP n'a pas osé. Il s'élance dans le vide et au bout du premier balancier, le point d'ancrage (ensemble piton-cheville) s'arrache de la poutre béton.

Pris dans son élan, le chef d'équipe se retrouve tête en bas et chute d'environ 4,5 m. Il décède de ses blessures.

- 1 Dispositif exclusivement destiné au grimper de cordes : **INTERDICTION DE SE BALANCER**
- 2 **HAUTEUR DE GRIMPE < 5 METRES** (même si la corde est d'une hauteur supérieure)
- 3 **UN SEUL UTILISATEUR** à la fois
- 4 **ABSENCE de tout OBSTACLE** dans la zone d'évolution et de réception
- 5 Contrôle visuel préalable de l'**ÉTAT DE LA CORDE**
- 6 **DEUX PERSONNES** présentes au minimum
- 7 Mise en place obligatoire du **TAPIS DE RÉCEPTION**
- 8 **SIGNALER TOUT PROBLÈME** à votre responsable hiérarchique

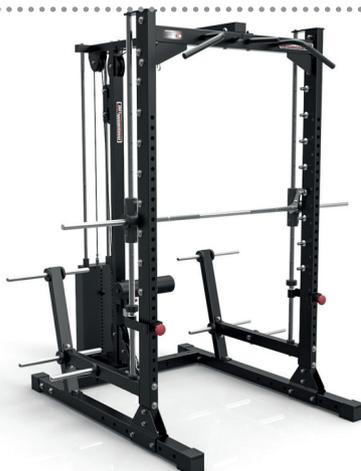
SITUATION N°3

Exemple d'un banc de musculation guidé, sans charges libres

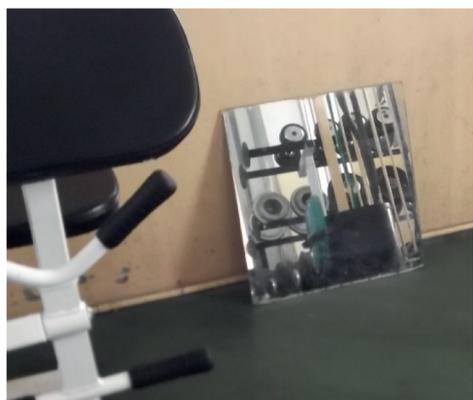
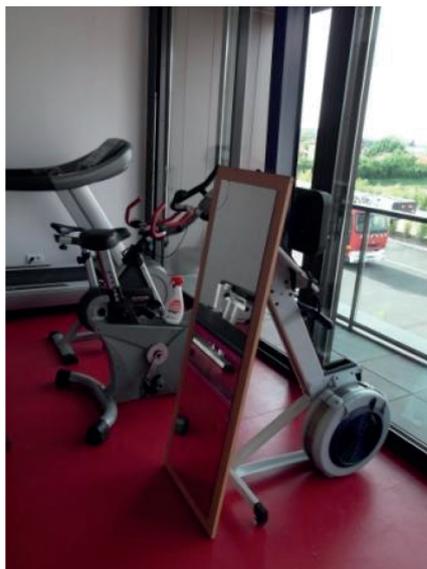
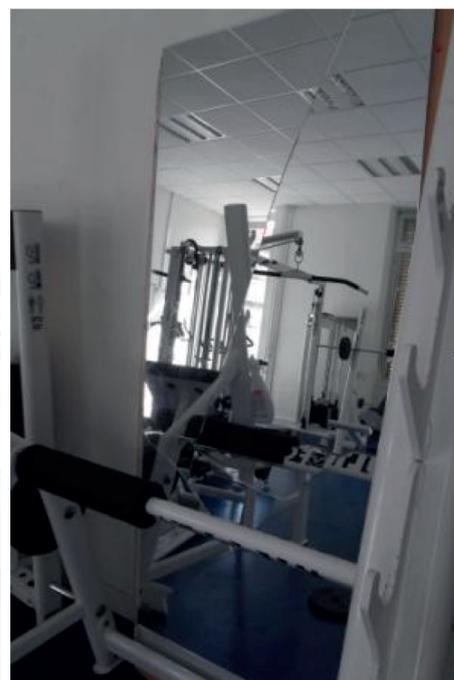
SITUATION N°5

Miroir non fixé, cassé suite à précédente chute.

Des exemples d'agrès non rangés sur leur support.
