# R.C.C.I

Recherche des causes et des circonstances d'incendie

## RCCI 07 : RESTITUER LES RÉSULTATS

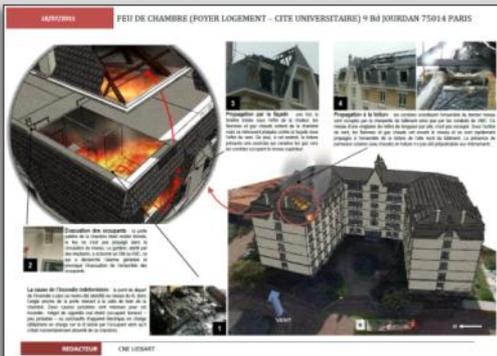
#### FICHE ILLUSTRÉE

- Croquis et photos légendés
- Commentaires succincts :
  - ✓ Contexte du sinistre
  - ✓ Cause - développement du feu

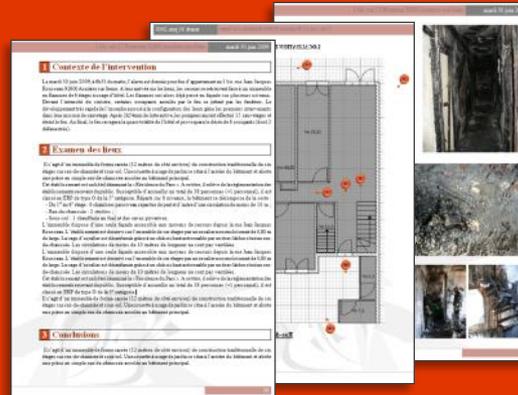
#### RAPPORT PRÉLIMINAIRE

- Plans et photos numérotés
- Commentaires détaillants :
  - ✓ Contexte du sinistre
  - ✓ Examen des lieux
  - ✓ Conclusions

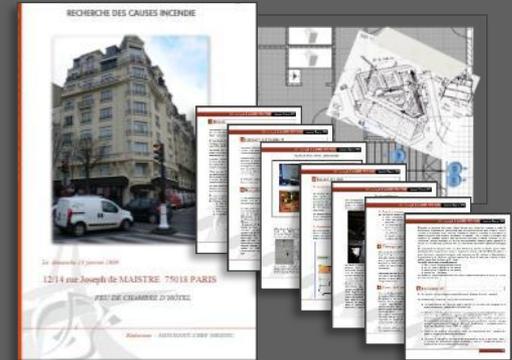
#### RAPPORT COMPLET

- Croquis, plans, photos
- Analyse complète :
  - ✓ Contexte du sinistre
  - ✓ Description bâtiment (CLICDVCECRM)
  - ✓ Examen des lieux (méthode investigation)
  - ✓ Témoignages
  - ✓ Conclusions

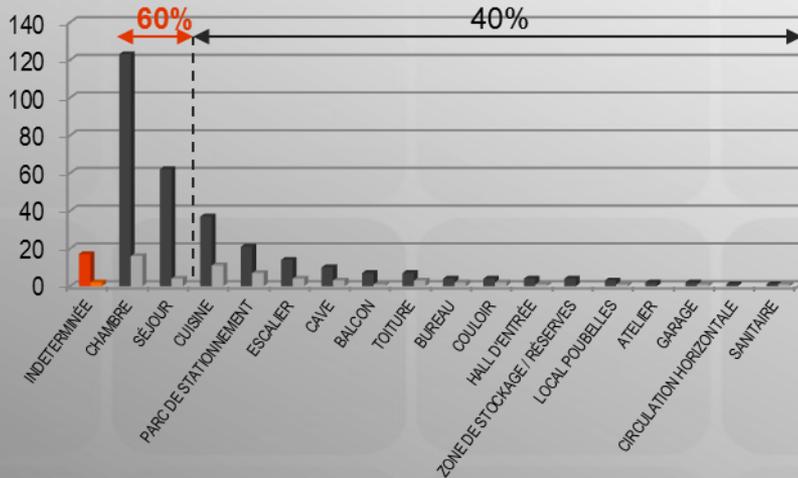
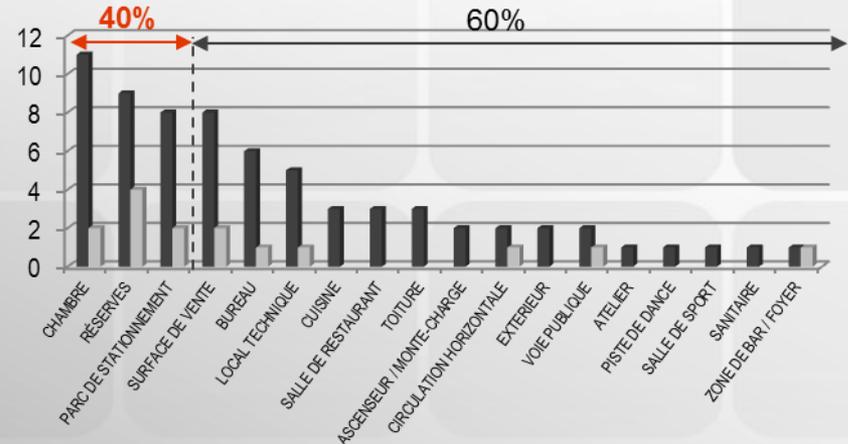
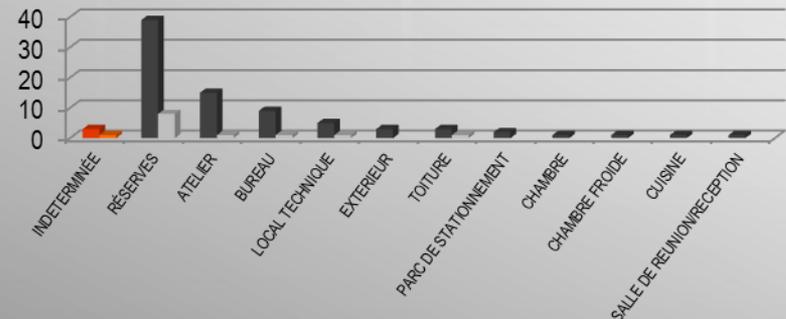
### Locaux d'origines des incendies (secteur BSPP)

Cumuls 2008-2011 (gris foncé) / Données 2011 (gris clair)

**Habitation** : Les chambres et pièces de séjour sont les principales zones de départ des incendies. (Intérêt d'une communication sur le positionnement des DAAF)

**ERP** : Toujours les même types d'établissements source de dangers : types J.O.U.R (chambres) et réserves des types M, N.

**Locaux d'activités** : Les réserves des entrepôts constituent l'essentiel des points de départ des incendies.

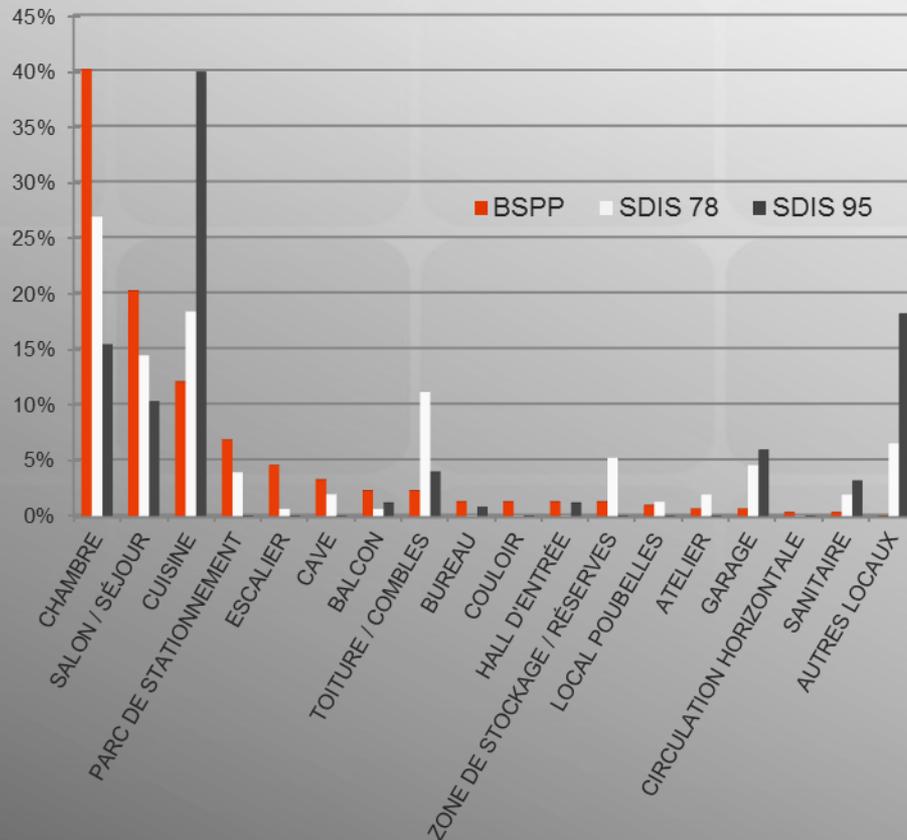
#### Locaux d'origines des incendies (données 2011)

**Tendances différentes** : Selon les départements, les locaux d'origine des incendies en habitation varient. Cela résulte du choix des départs de l'équipe RCCI.

- **Mutualisation des données**
- Augmentation du nombre de sinistres investigués (statistiques);
  - Lissage et harmonisation des résultats au niveau national.

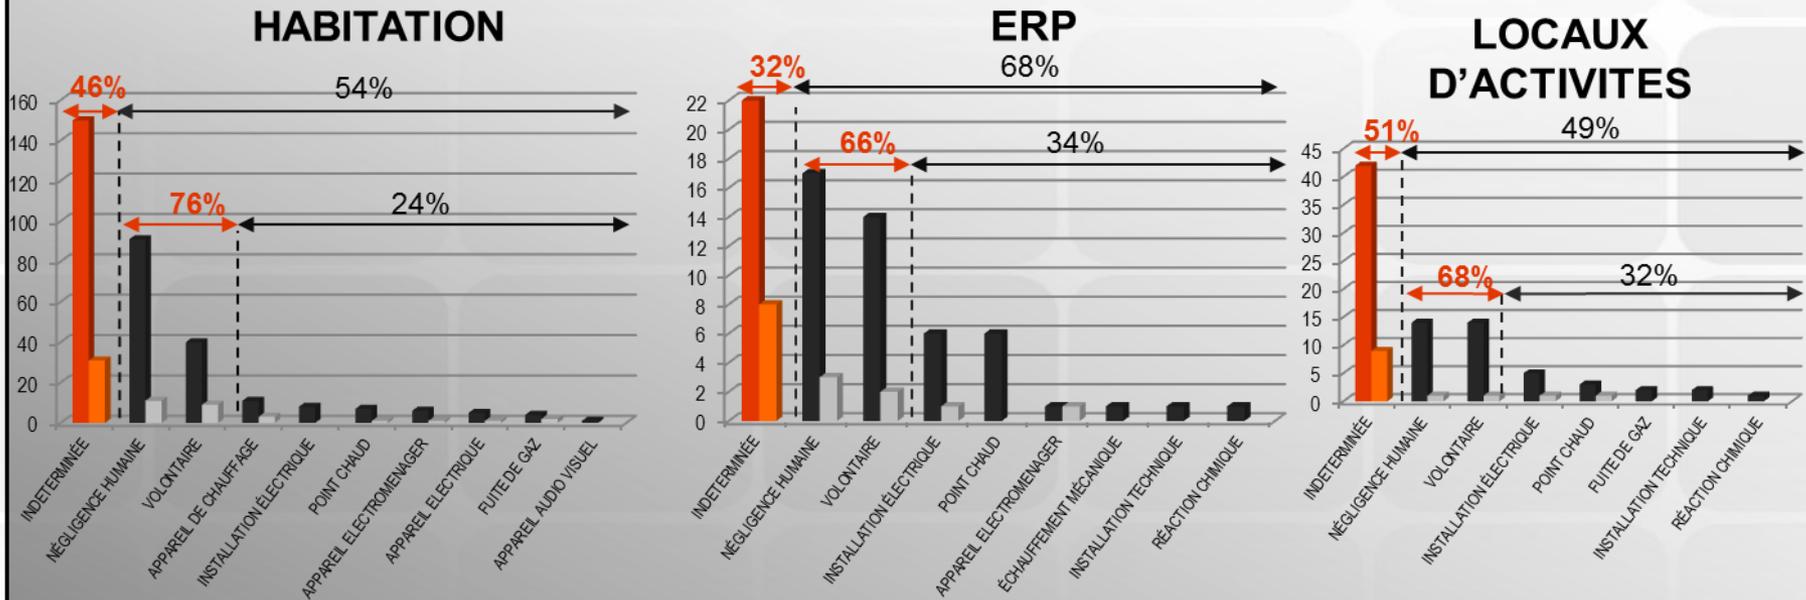
### Causes des incendies (secteur BSP)

**Causes indéterminées** : Variant entre 32% et 51%, ce nombre élevé résulte de :

- l'arrivée tardive du groupe RCCI sur les lieux ( importance d'une garde),
- le déblais important réalisé par les intervenants (perte de traces et indices),
- La difficulté d'accès aux témoignages (OPJ).

**Facteur humain** : Plus de 65% des causes identifiées incriminent le comportement humain. Cela monte à près de 80 % en habitation. Ces chiffres militent pour un développement de l'éducation des populations.

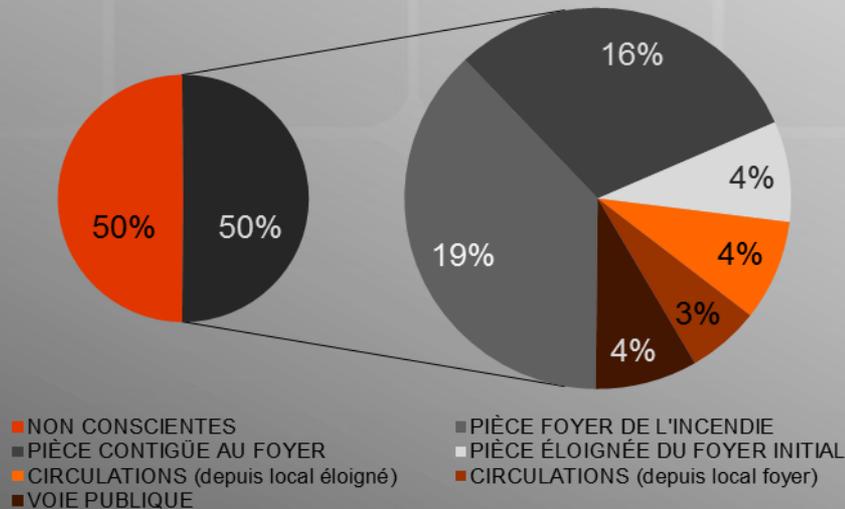
#### Victimes décédées en habitation sur 4 ans

- 1 personne sur 2 décède lors d'un incendie sans en avoir conscience.
- 7 personnes sur 10 décèdent sur un incendie car elles sont prévenues trop tardivement.
- => **Absolue nécessité du DAAF**

- 3 personnes sur 10 décèdent lors d'un incendie sans être originellement exposées aux flammes/fumées.
- => **Nécessité d'une éducation sur le comportement face à un incendie**

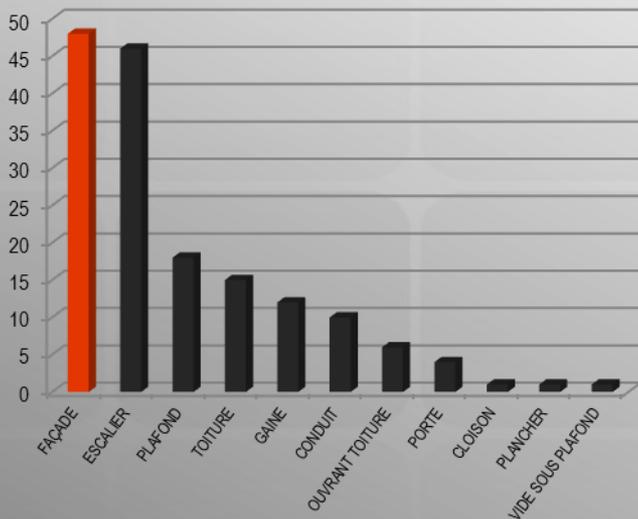
Propagations verticales

- Propagation verticale du feu dans 32% des incendies investigués,
- 1/3 des propagations se font par la façade.

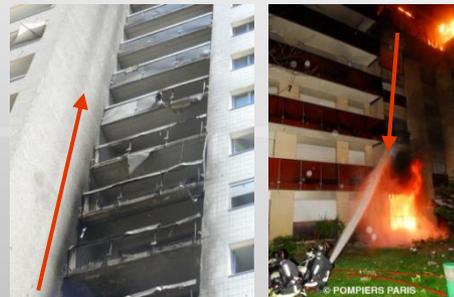
- PVC et polycarbonates

Propagation rapide, dans les 2 sens

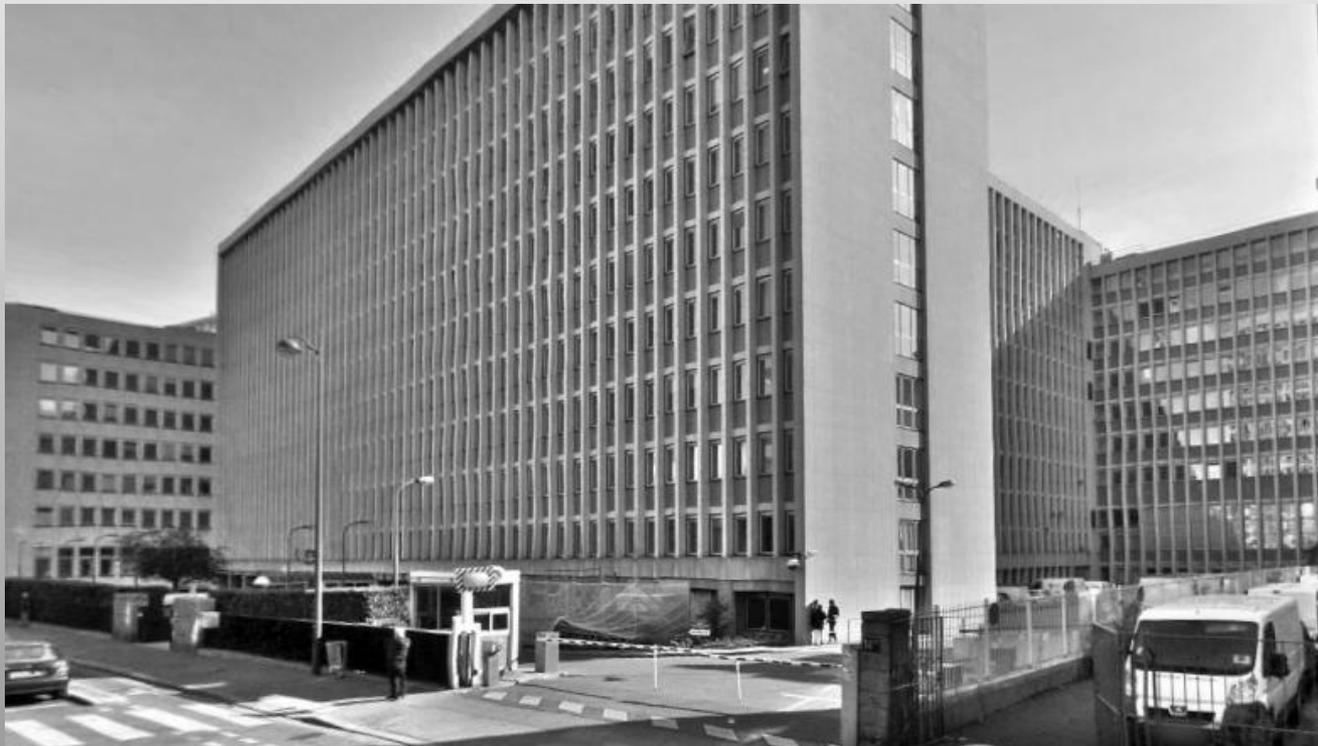
### *Feu de bureau établissement « Bureau Administratif Régional »*

*17-19, avenue des Tamaris 75020 PARIS*

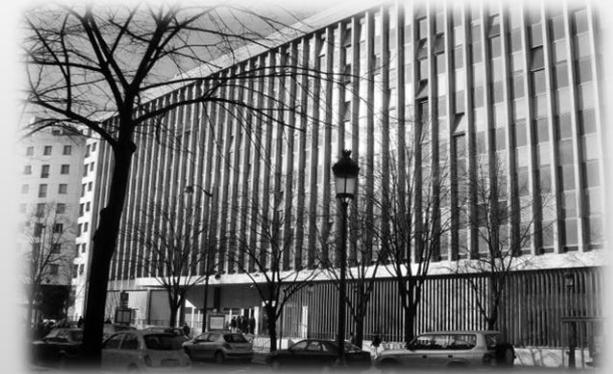
*Intensité de l'incendie : Limité à une pièce. Le sinistre détruira des installations électrique et informatique, du mobilier de bureau , des vestiaires, les châssis vitrés ainsi qu'une partie des revêtements muraux.*

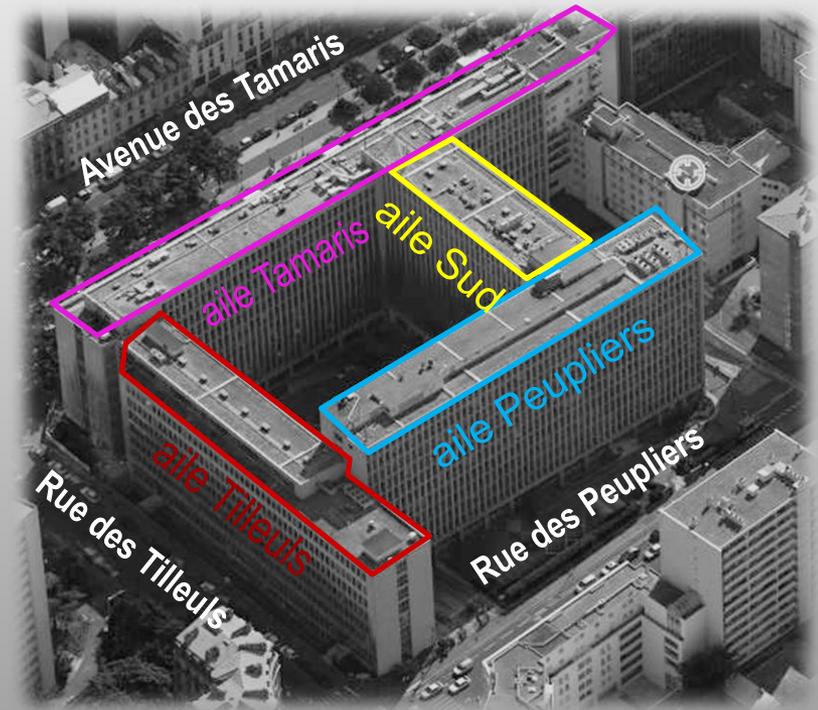
*De forme quadrilatère, isolé sur trois faces, érigé en 1964, le bâtiment se compose de quatre ailes avec une cour intérieure commune. De construction béton, il comprend deux niveaux de sous-sol, un soubassement, un rez-de-chaussée et 9 étages. Il a une emprise totale au sol de 6730m<sup>2</sup> pour une surface de 4500m<sup>2</sup> au sol construit.*

*Il est équipé d'un système de sécurité incendie de catégorie A avec une alarme de type 1.*

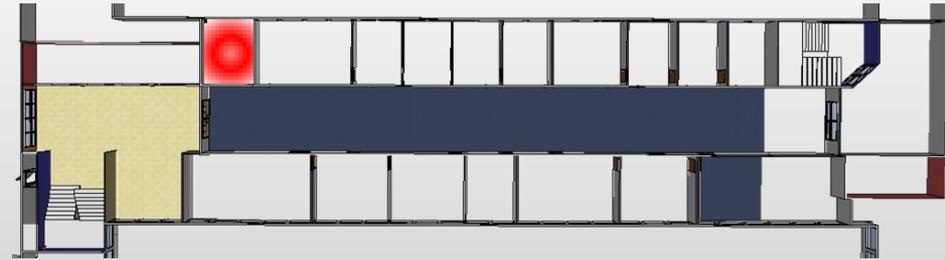
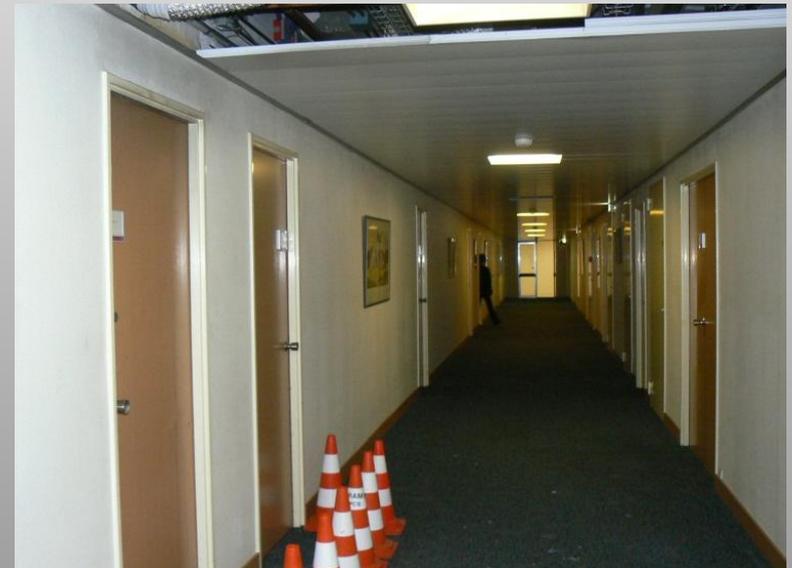
*Le niveau concerné se situe dans l'aile sud. Il abrite 17 bureaux. Sa superficie est de 700m<sup>2</sup>. Il est desservi par deux noyaux placés aux extrémités de la CHC. Ces noyaux permettent l'intercommunication entre les ailes. Ils sont constitués d'un escalier désenfumable mécaniquement. Les moteurs placés au RDC s'activent dès la détection incendie sollicitée mettant ainsi la cage d'escalier en surpression. De plus, une batterie d'ascenseurs y est installée.*

*La CHC non désenfumée comporte quatre détecteurs automatiques incendie (DAI), un diffuseur sonore, deux extincteurs ainsi qu'un RIA. Les colonnes sèches se situent dans les noyaux.*

*Le bureau en cause est situé côté cour intérieure, à l'extrémité gauche depuis la CHC. Sa surface est de 10m<sup>2</sup>.*

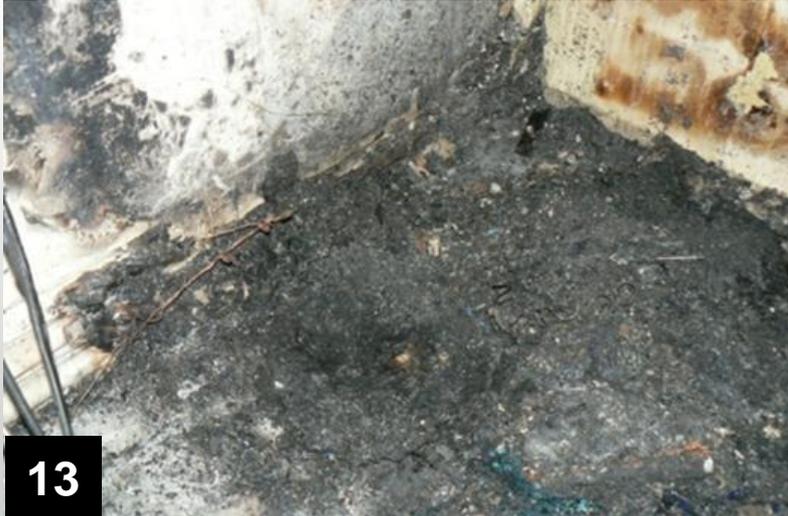
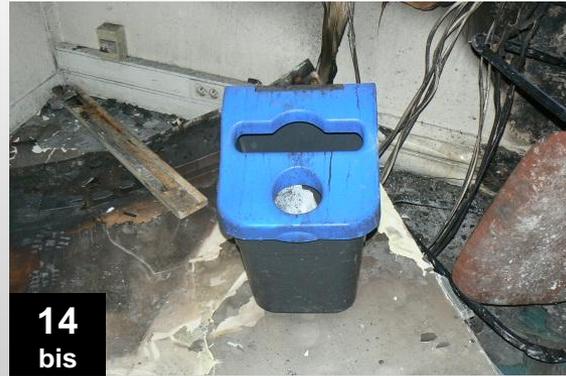
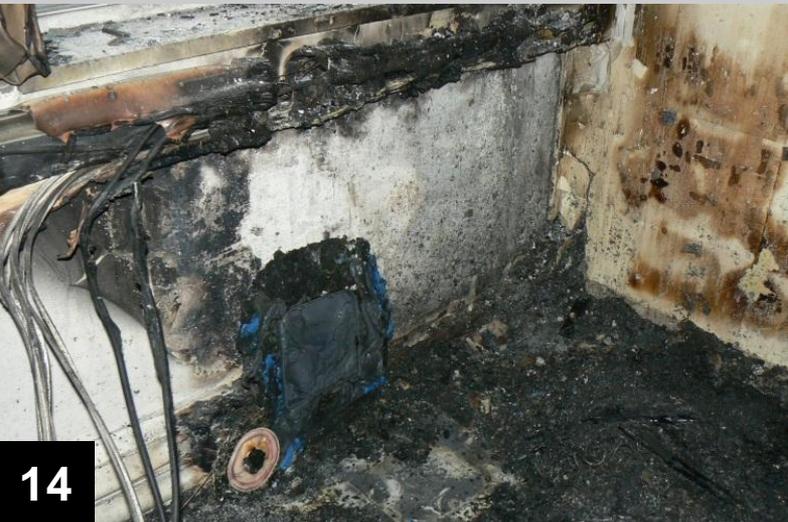
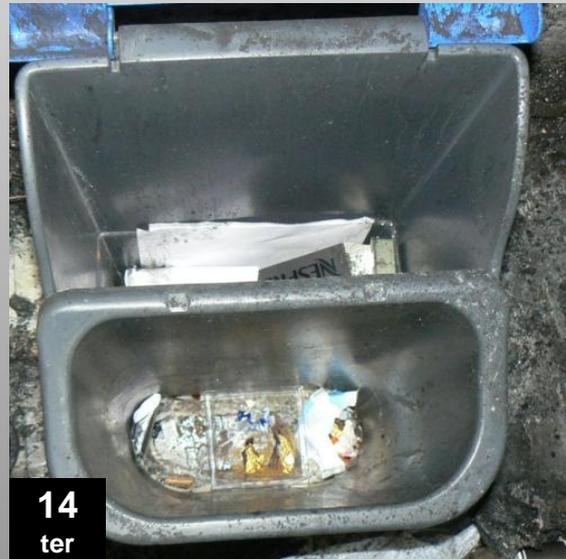
Après avoir déblayé et gratté le sol, une galette en matière plastique est apparue. Il s'agit là d'une poubelle fondue. Un model identique est retrouvé dans la même pièce à proximité des vestiaires et de la porte.

<p>Foyer côté droit + installation probablement hors de cause.</p> <p>Reste d'une corbeille plastique non déplacée et similaire à celle retrouvée dans le même local.</p> <p>Matériaux combustibles proches du point de départ de l'incendie pouvant alimenter le feu.</p> <p>Information quant à l'utilisation « annexe » de ce local.</p>

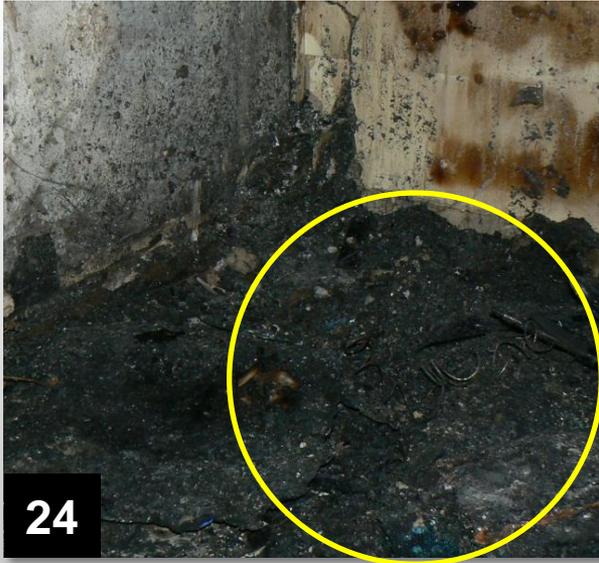
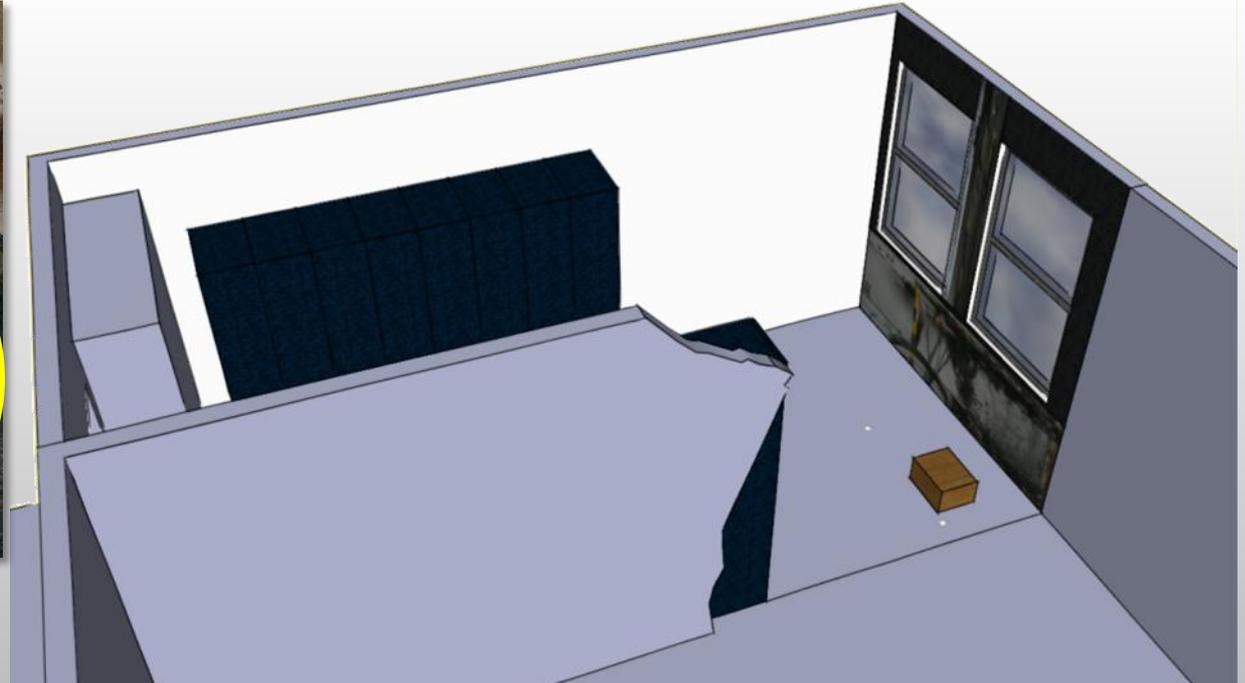
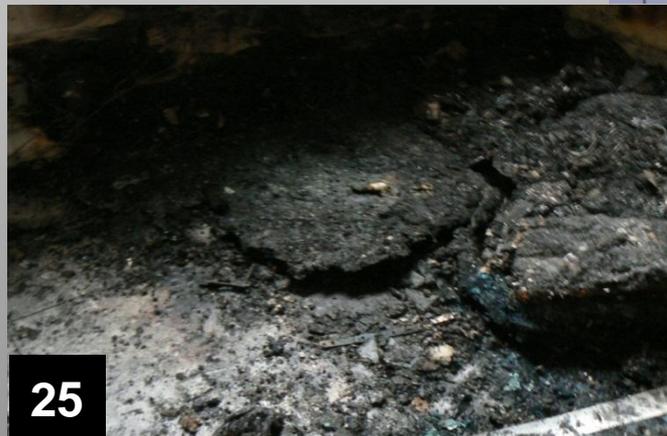
Au cours de l'investigation, il a été trouvé des résidus de fournitures pour photocopieurs (encre, toner et feuilles de papier etc.....)

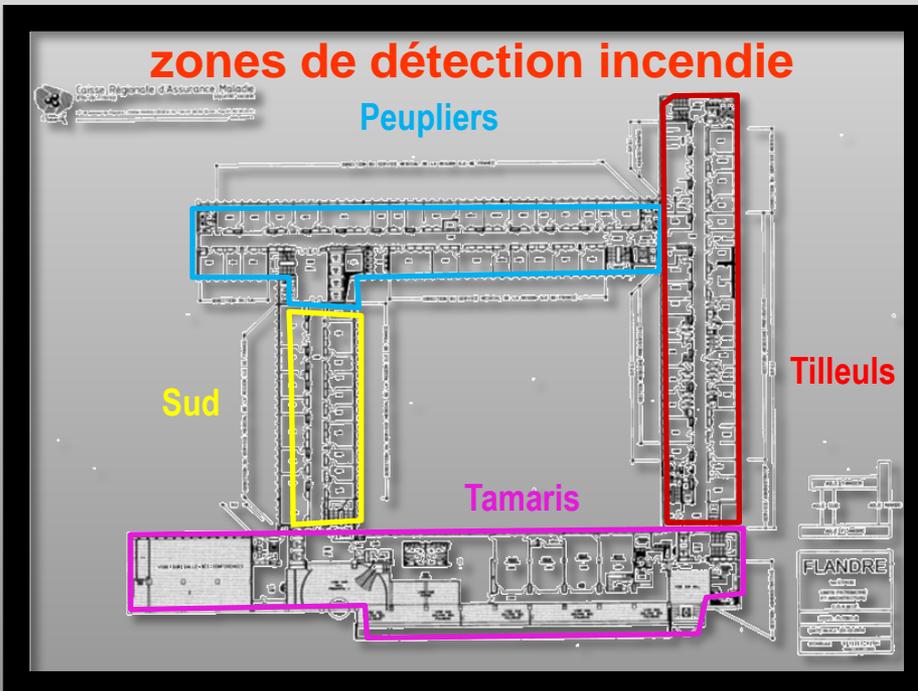
*La surveillance sécurité incendie de l'établissement est réalisée de la façon suivante:*

- SSI : une zone de détection incendie par aile et par niveau;
- Alarme: une zone d'alarme par niveau;
- Équipe d'agent de sécurité: 4 SSIAP 1 et 1 SSIAP 2 de jour; 2 SSIAP 1 et 1 SSIAP 2 de nuit.

*Le dispositif mis en place est conforme à la réglementation.*

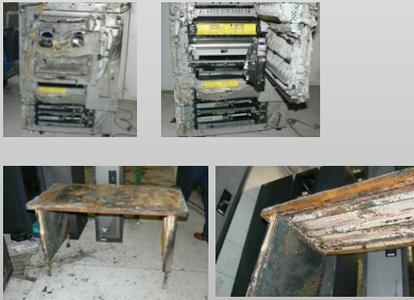
CONSTAT	DOCUMENTS	CONCLUSIONS
<p><u>Local bureau</u> (reconstitution des lieux) :</p> <p><b>Photocopieuse</b> : partie plastique fondue côté droit uniquement + intérieur intact</p> <p><b>Table métallique</b> : oxydée et plus fortement détruite sur le dessous du plateau, côté gauche.</p> <p><b>Armoires métalliques</b>: fortement impactée en partie basse, face côté fenêtre.</p>	<p>Photos 15, 16, 19, 22</p>

<p>Proximité foyer côté droit + installation hors cause + non exposée aux flammes (écran).</p> <p>Mobilier soumis aux flammes + foyer dessous le plateau, côté gauche.</p> <p>Mobilier soumis aux flammes + foyer à proximité, côté fenêtre.</p>

- **Point d'origine** : la corbeille plastique située sous le bureau
- **Premiers combustibles** (et seuls) : la corbeille et le carton à toner
- **Développement et propagation** : lents et limités de l'incendie provoquant de la fumée qui remplit la partie haute du local avant de diffuser au niveau de la porte dans la CHC.
- **Cause de l'incendie** : Indéterminée.  
L'absence d'installations électriques / techniques ou de matériaux particuliers pouvant jouer le rôle de source de chaleur au point de départ identifié de cet incendie implique vraisemblablement une **cause d'origine humaine**. Cependant, en l'absence d'éléments d'information complémentaires (prélèvement et/ou témoignage), il n'est pas possible d'attribuer préférentiellement cet incendie à un acte volontaire ou accidentel (mégot de cigarette retrouvé dans la seconde corbeille de la pièce par exemple).

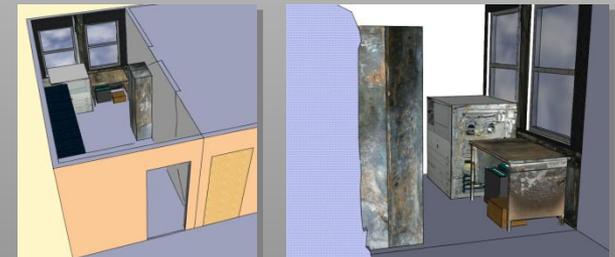
Utilisation logiciel 3D pour une meilleure compréhension
