ÉLÉMENTS DE CONSTRUCTION EN PIERRE SOUMIS À UN INCENDIE

NDO 22

- Version du 19 juillet 2019 -

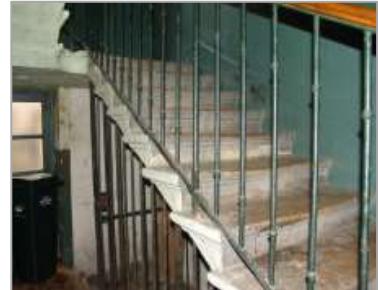
L'escalier

Un **escalier** est une construction architecturale constituée d'une suite régulière de marches, ou degrés, permettant d'accéder à un étage, de passer d'un niveau à un autre en montant et descendant.

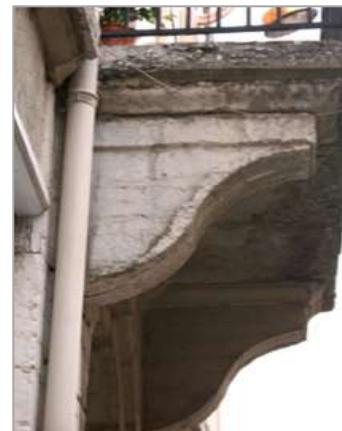
Le corbeau

Le **corbeau** est un élément saillant d'un mur. Une assise entière en saillie est appelée « assise de corbeau ».

En structure intérieure, il permet de soutenir une poutre, une voûte, un arc ou une statue.

En structure extérieure, il est utilisé pour supporter un toit, une corniche, un balcon ou autre avant-corps.

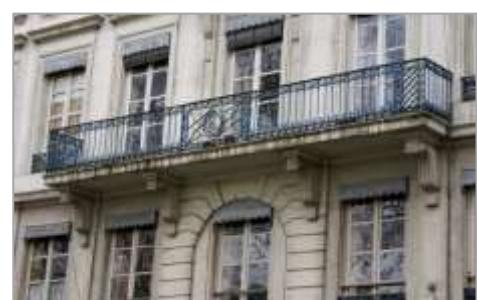
La façade

Une **façade** est la face extérieure d'un bâtiment ou un ensemble de faces que l'on voit globalement de l'extérieur.

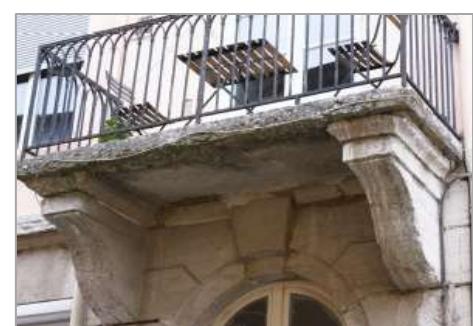
Le balcon

Un **balcon** est un élément d'architecture consistant en une plate-forme se dégageant du mur d'un édifice. Il est dans la plupart des cas à l'extérieur de l'édifice. Il peut cependant être à l'intérieur, dans une grande pièce (une salle de spectacle ou une galerie), ou encore se situer dans une cour fermée et peut ne pas communiquer directement avec une pièce.

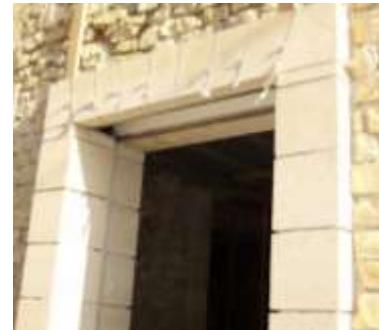
Le **linteau** est un élément architectural qui sert à soutenir les matériaux du mur au-dessus d'une baie, d'une porte ou d'une fenêtre. Le linteau peut servir de base à un tympan et un arc de décharge peut être placé en dessous du linteau pour reporter le poids du mur au-dessus sur les jambages et décharger ainsi le linteau.

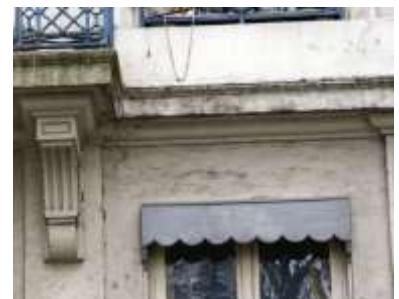
La corniche

Une **corniche** est un couronnement continu en saillie d'une construction. La fonction principale en est de rejeter les eaux de pluie loin de la façade.

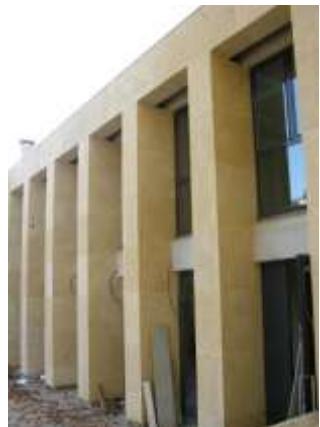
Le poteau

Un **poteau** est une tige droite, un organe de structure d'un ouvrage sur lequel se concentrent de façon ponctuelle les charges de la superstructure (par exemple via un réseau de poutres ou de dalles d'un niveau supérieur) et par lequel ces charges se répartissent vers les infrastructures de cet ouvrage (par exemple les fondations).

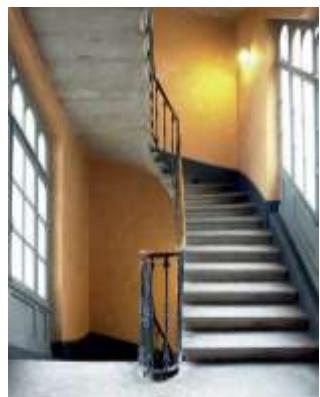
La dalle de pallier

Plate-forme entre deux volées d'un escalier.

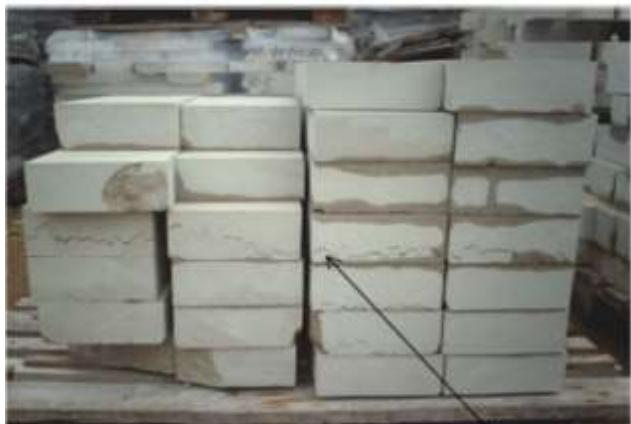
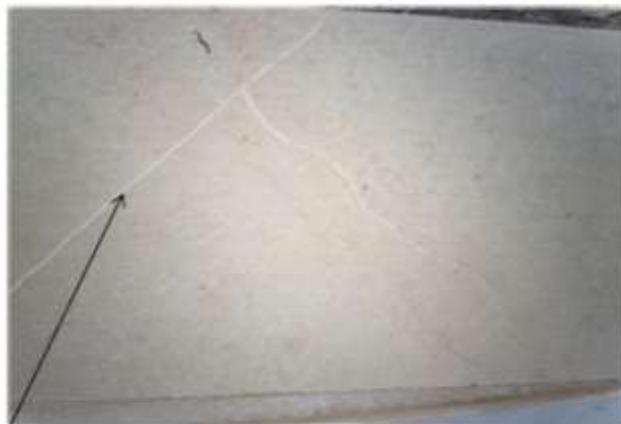
Veine de quartz

Cette sensibilité est donc naturellement favorisée par la composition minérale des pierres. A titre d'exemple, certaines pierres vont présenter une veine de quartz qui est un point de rupture potentiel en cas de choc thermique.

Si cette pierre constitue une marche d'escalier, celle-ci va alors se fendre et occasionner une perte de résistance. Souvent, en plus, chaque marche est encastrée d'un seul côté dans le mur de la montée d'escalier et repose sur la marche inférieure qui elle-même repose sur celle du dessous et ainsi de suite (cf photo ci-dessous). Par rapport à une marche appuyée sur deux côtés, **le risque d'effondrement est multiplié par un facteur 4**.

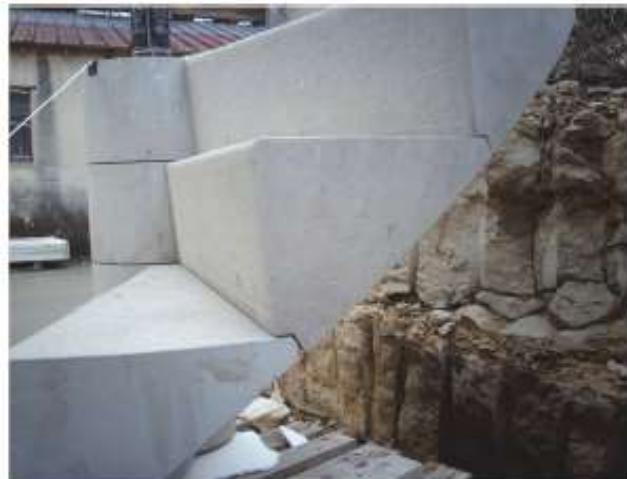
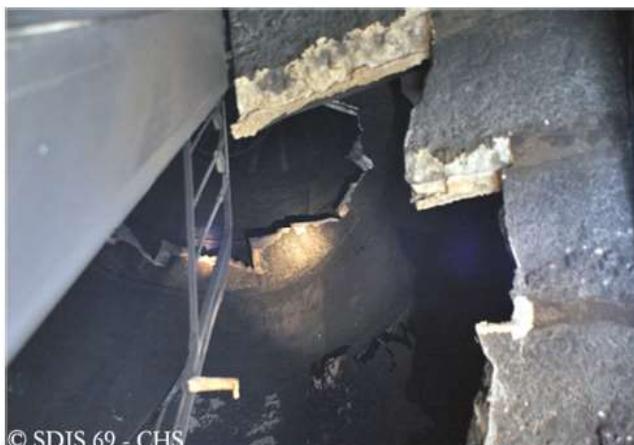
Exemple de construction d'un escalier en pierre

Dans le cas de figure d'une marche encastrée que d'un seul côté, son propre poids ou celui d'une personne pourra ainsi déclencher la chute de la marche qui a reçu la contrainte, entraîner d'autres marches et générer des effets dominos si la volée est située dans les étages.

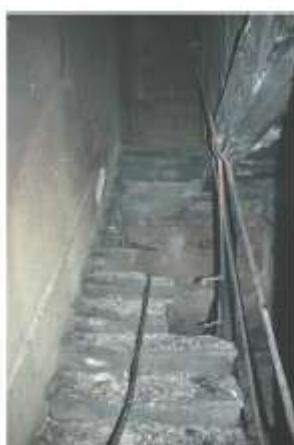
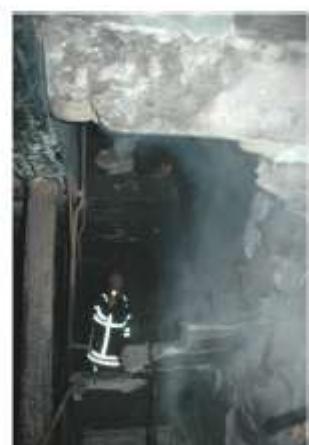
Photos de marches en pierre ayant reçu une contrainte thermique et qui ont fait l'objet d'un éclatement et/ou d'une rupture

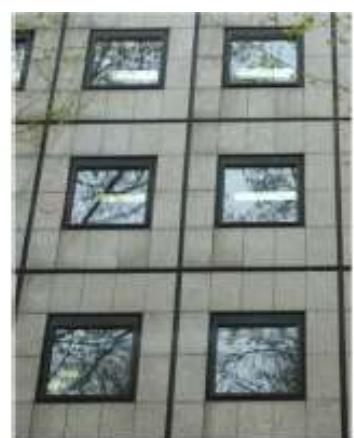
Également, certaines constructions modernes utilisent en parement de la pierre de Villebois, leurs fixations sont constituées de pattes métalliques et écartées du mur de 2 cm, pour créer un vide d'air.

Les éléments de façades pèsent 30kg/cm d'épaisseur au m², soit 90kg pour une dalle de 3 cm et présentent un danger important en cas de chute.

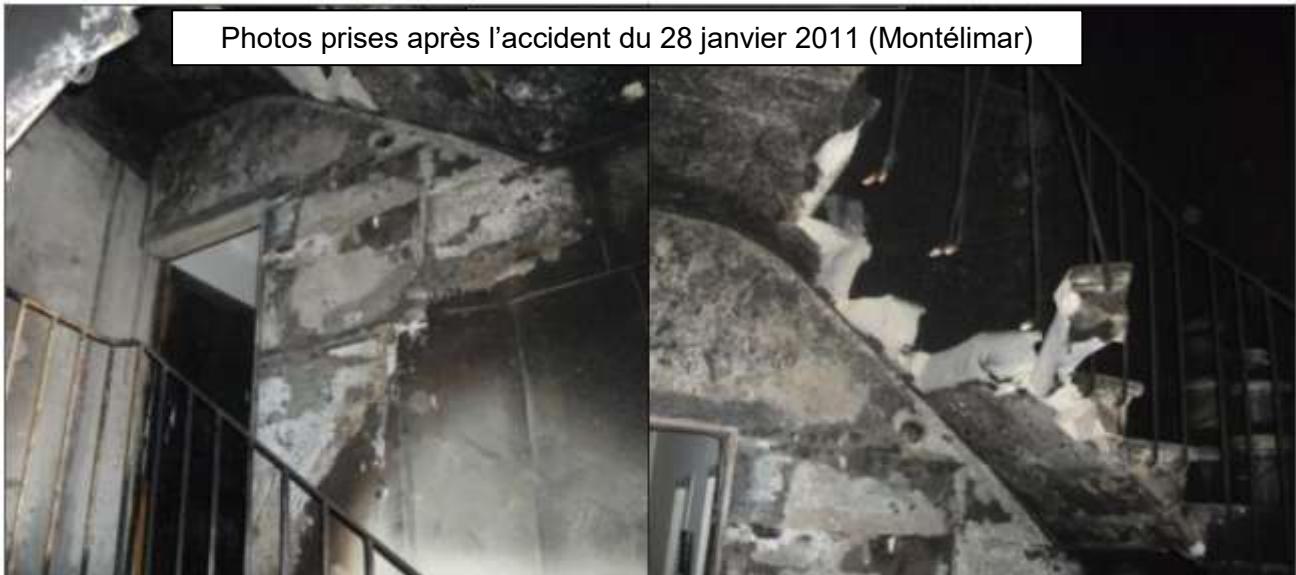
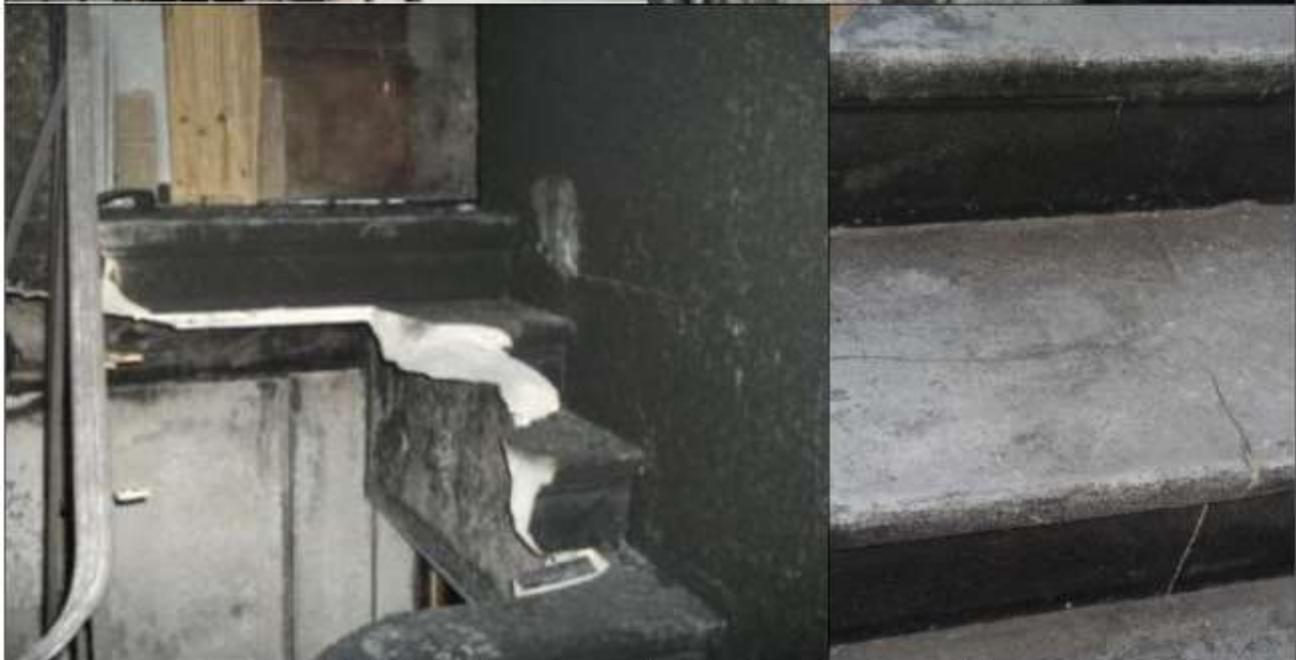
Photos prises après l'accident du 28 janvier 2011 (Montélimar)

« Le vendredi 28 Janvier, aux environs de 3h, le FPT Montélimar est engagé pour un feu de cage d'escalier. Le feu se situe au R+1. L'extinction du sinistre se fait rapidement. Afin d'écartier tout risque de propagation et/ou reprise de feu en partie supérieure, un personnel du FPT MTL effectue alors une reconnaissance dans les niveaux supérieurs avec la caméra thermique. Il progresse en longeant le mur, de manière à limiter le risque d'effondrement de l'escalier monumental (pierre de taille). Malgré ces précautions, la volée d'escaliers sur laquelle il se trouve va céder. L'agent fait une chute d'un niveau, et heurte la rambarde du niveau inférieur avec le ventre. Son équipier l'aide à s'extraire, et à la sortie du bâtiment, il fera une PCI de plusieurs minutes. Il sera pris en charge par ses collègues, ainsi que par le SMUR MTL ».

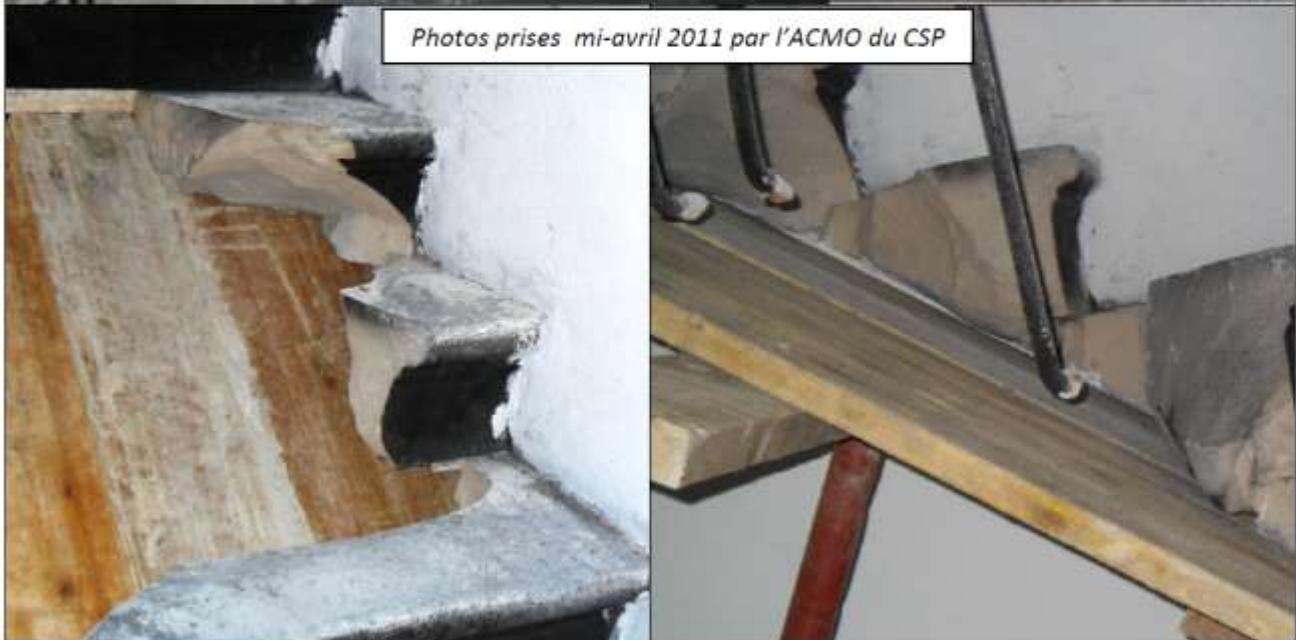
Photos prises mi-avril 2011 par l'ACMO du CSP

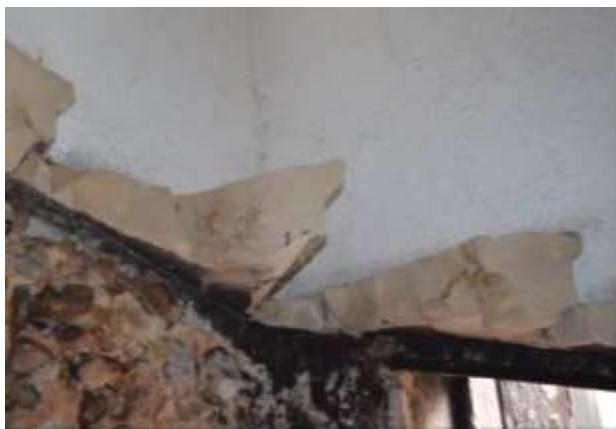
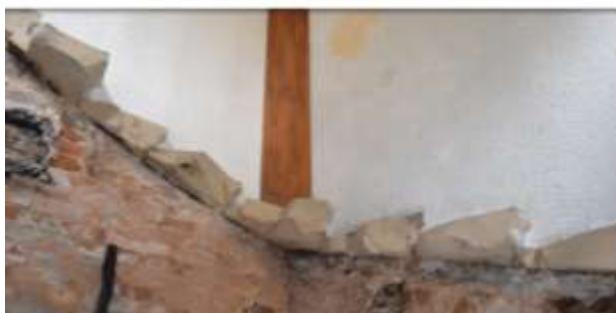
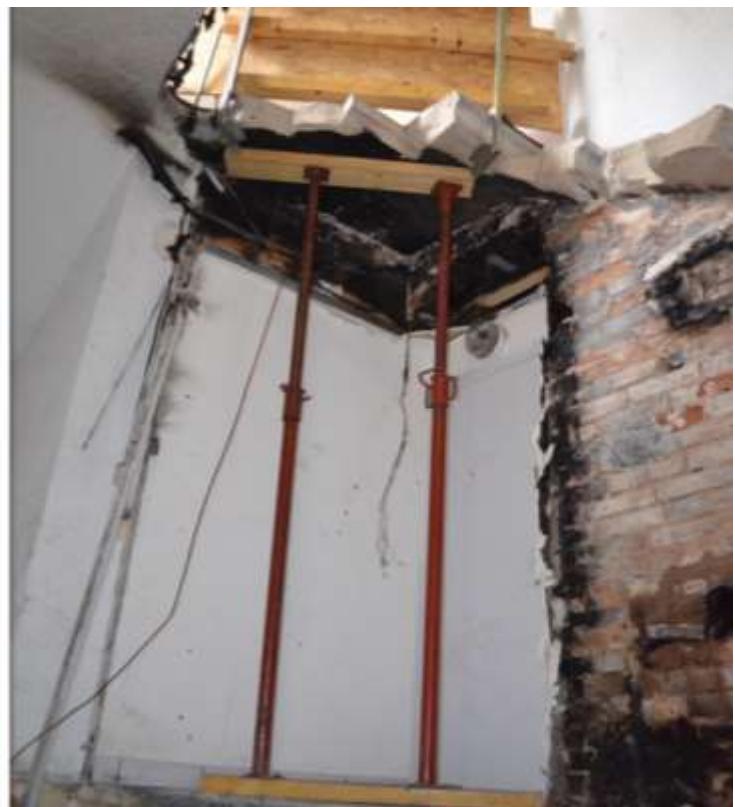
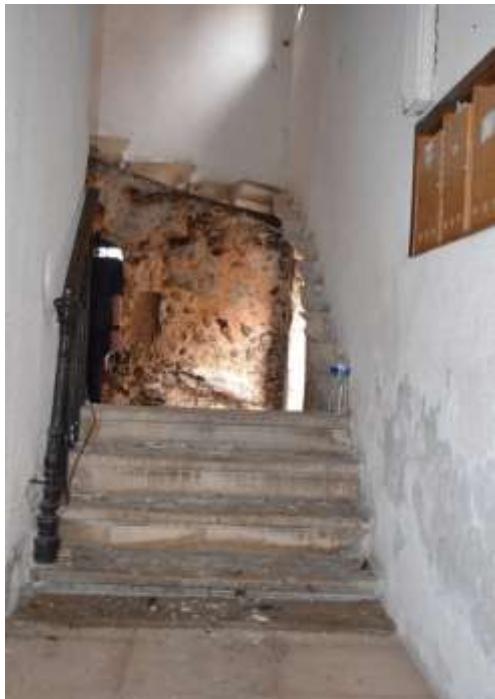
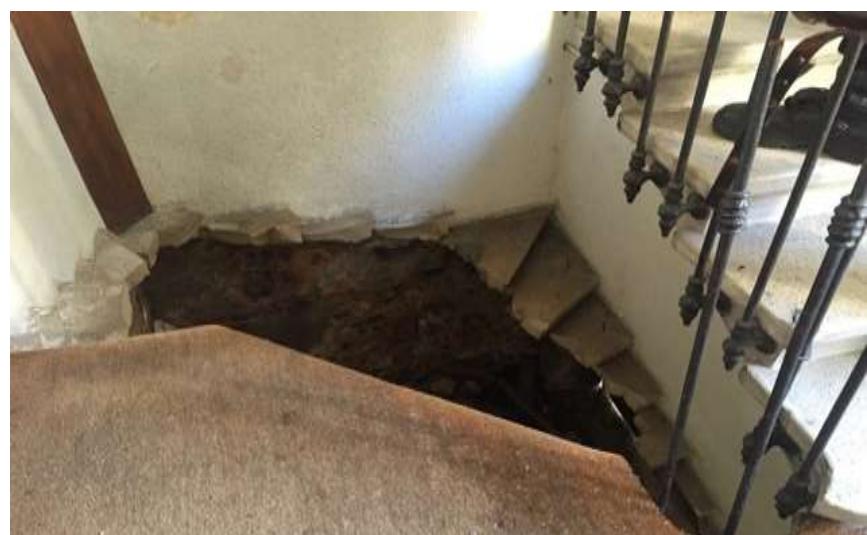
EFFONDREMENT DE L'ESCALIER EN PIERRE

Photos prises après l'effondrement d'un escalier le 27 mai 2015 (Romans S/ Isère)

« Dans le cadre d'une intervention pour un incendie dans le local poubelle d'un immeuble ancien, les différents binômes se rendent compte de la présence de fissures dans la première volée de l'escalier en Pierre de Villebois. L'extinction sera effectuée de l'extérieur mais un second binôme, en reconnaissance pour l'évacuation des habitants, va rapidement se retrouver en difficulté en R+1 car l'escalier s'effondre et le binôme se retrouve bloqué à l'étage où ils recherchent des victimes potentielles. Ils seront évacués avec une échelle à coulisses deux plans en limite de portée car le centre ancien au sein duquel l'immeuble est localisé ne permet pas d'envisager d'autres solutions d'évacuation. Les enseignements de ce RETEX sont intéressants car ils concernent des risques liés aux caractéristiques des matériaux utilisés dans les constructions anciennes et qui présentent une fragilité en cas d'incendie. La connaissance de cette fragilité permet une meilleure prévention des risques liés aux interventions en présence de cette matière dans les habitations ».

La 1^{ère} équipe du FPT ROM en passe de finaliser l'extinction constate et signale également la présence de fissures sous la volée d'escaliers. La 2^{ème} équipe en retour de sa reconnaissance dans les étages est alors missionnée pour ouvrir l'appartement fermé du 2^{ème} étage et lever le doute sur la présence potentielle de victime. Avant engagement, les consignes de sécurité adaptées lui sont répercutées (*espace entre les deux SP et progression le long du mur*). Au fur et à mesure de la progression, l'équipe perçoit une évolution défavorable des fissures et quelques instants après avoir passé les deux dernières marches de la volée d'escaliers reliant le RDC au R+1, l'escalier s'effondre.

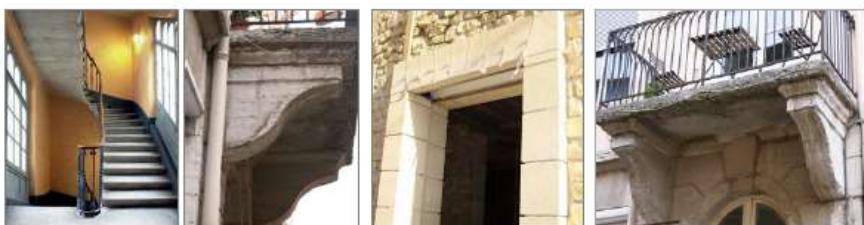
Principaux éléments de construction concernés :

- escalier
- corbeau
- éléments de façade
- Balcon
- Linteau
- Poteau
- Dalle de pallier

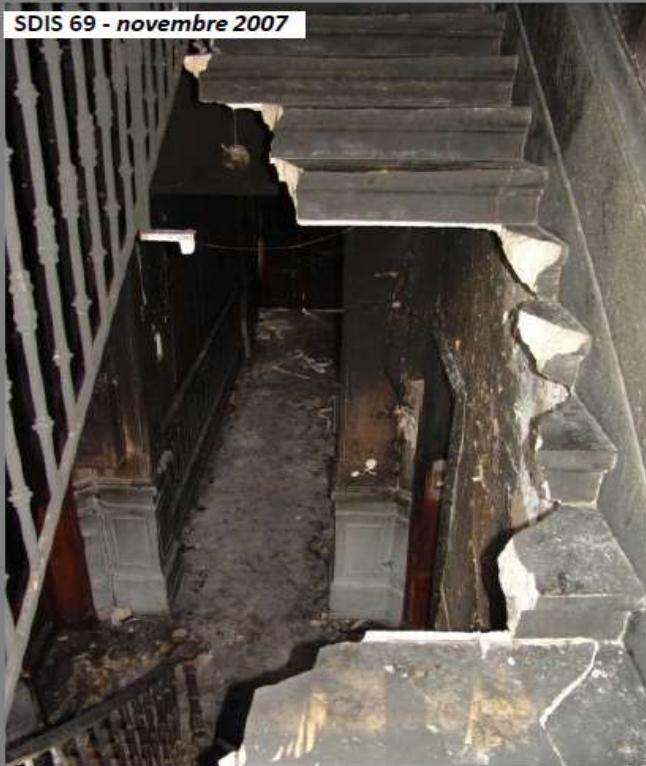
SDIS 69 - novembre 2007

Nature de l'intervention : Violent feu d'appartement dans un immeuble d'habitation R+5 avec escalier en pierre de Villebois.
Circonstances : La 3^{ème} volée d'escaliers s'effondre partiellement et tombe sur la 2^{ème}. L'ensemble tombe sur le binôme et sur la 1^{ère} volée qui s'effondre à son tour.

Bilan : Importantes fractures au bras et au poignet droit, entorse pied droit pour le chef du binôme, blessure légère à la tête pour l'équipier et entorse cervicale pour le chef d'agres.

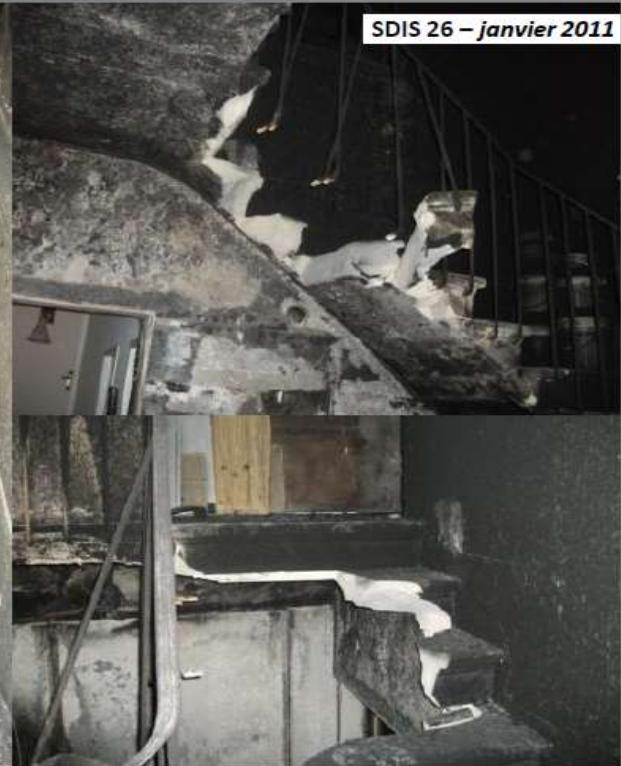
SDIS 26 – janvier 2011

Nature de l'intervention : Feu d'appartement dans un bâtiment R+2 avec escalier en pierre de Villebois.
Circonstances : Après avoir maîtrisé le feu situé dans la cage d'escalier au 1^{er} étage, le binôme part réaliser une reconnaissance du 2^{ème} étage. Lors de la montée une partie de l'escalier cède et provoque la chute du chef BAT.
Bilan : Ablation de la rate du chef BAT et hématome au niveau du foie sans nécessité d'opérer.

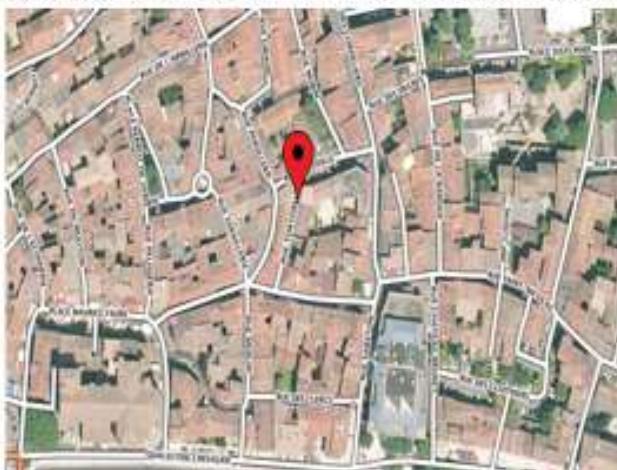
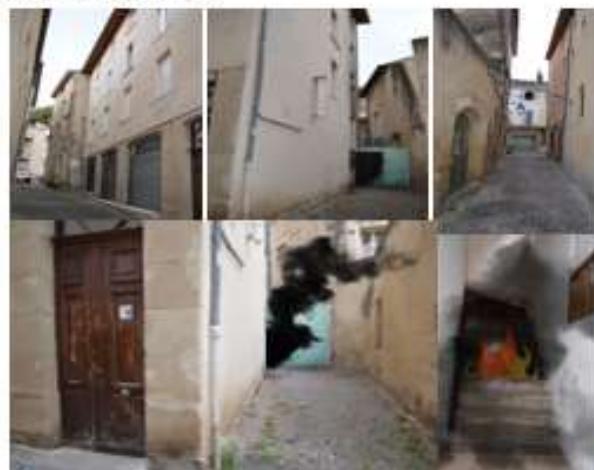
Le mercredi 27 mai 2015 à 19h46, les secours sont engagés pour un feu dans un immeuble collectif localisé au niveau de la rue Tortorel dans le centre historique de la commune de Romans S/ Isère. L'ordre de mission comporte en observations « feu dans le local poubelle d'un immeuble R+3 ».

EFFONDREMENT ESCALIERS Rue Tortorel - Romans sur Isère

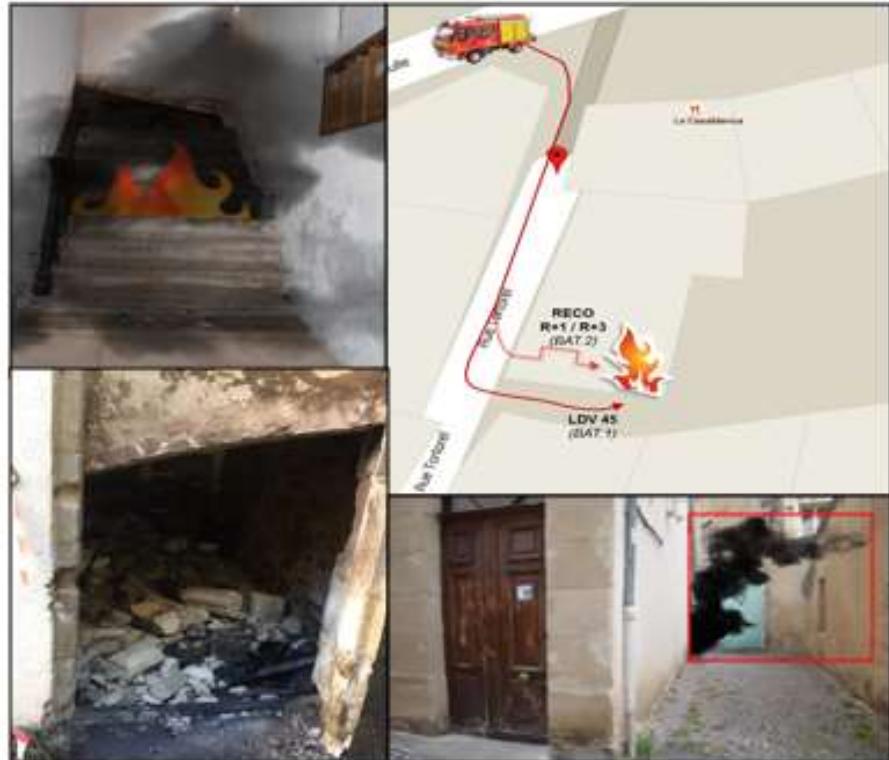
La dissipation des fumées a permis d'identifier un escalier constitué en pierre. Un ordre de conduite est alors donné :
