# SEMINAIRE DE FORMATION

RISQUES BATIMENTAIRES  
*BUILDING RISKS*

## VULNÉRABILITÉS PARTICULIÈRES D' IMMEUBLES ANCIENS [DU XVII° AU DÉBUT XIX ° SIÈCLE]

***SPECIFIC VULNERALITIES IN OLD BUILDINGS***

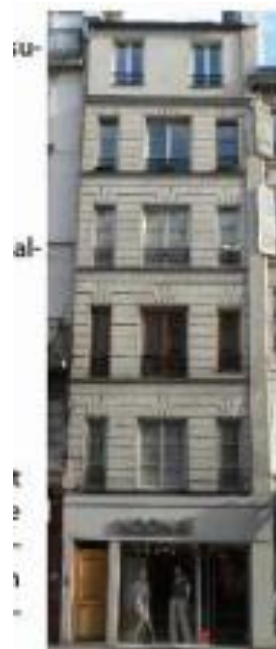
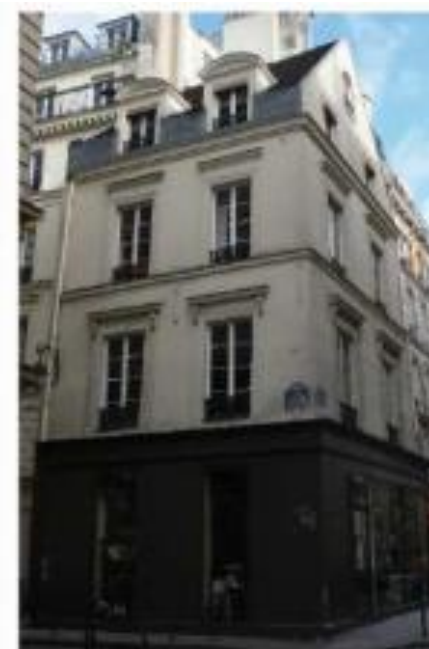
## STRUCTURE IMMEUBLE PARISIEN MI- XVII<sup>e</sup> siècle

**1°retournement à 90° du pignon  
(ordonnance de 1667 interdisant pignon sur rue)**

**2°/ Toujours Pan de bois des façades (ép. 25 cm) en général.  
Arrivée des maçonneries pour certaines**

**3°/planchers à poutres maitresses (s'encastrent dans murs mitoyens)**

**4°/ les murs mitoyens (PORTEURS) sont en maçonnerie, ép. mini 45 cm- règle incendie-**

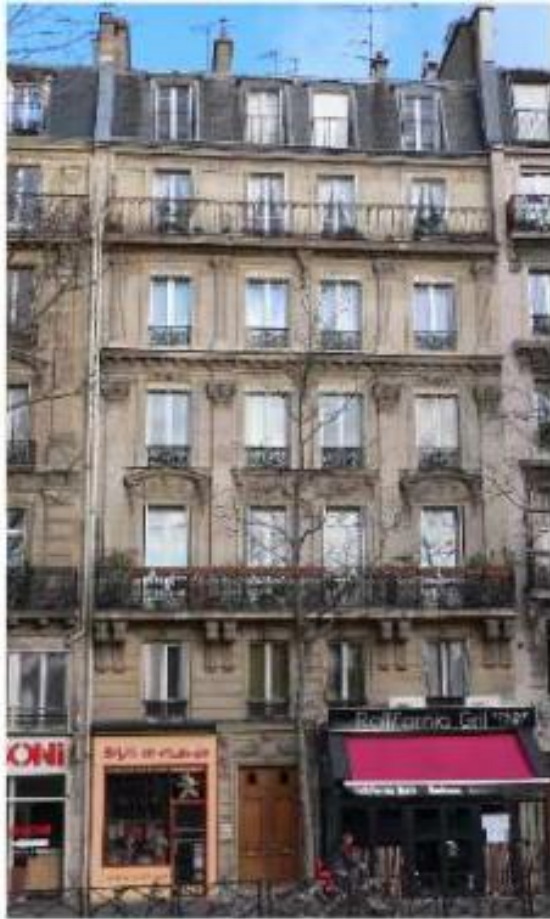
## COTE BOULEVARD

- Murs en maçonnerie
- pièces nobles
- accès escalier de prestige

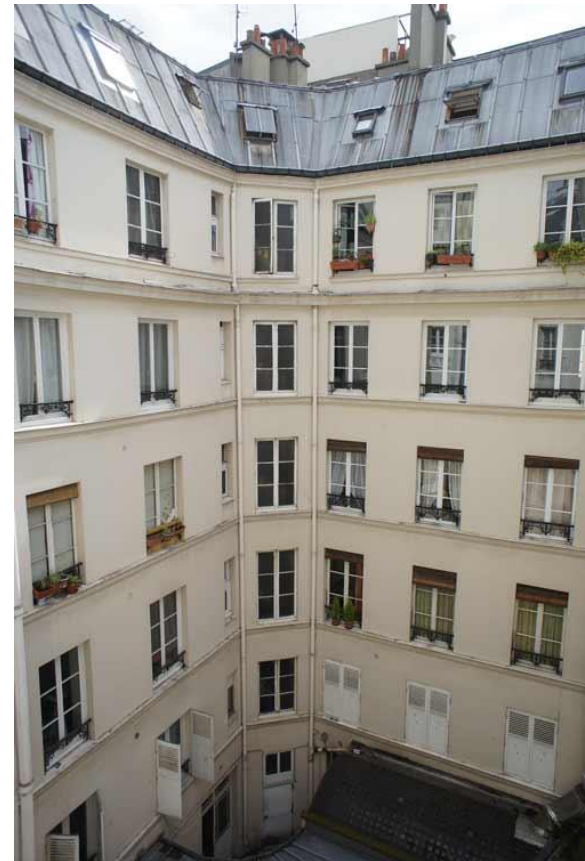
## COTE COUR

- Murs Pans de bois
- pièces d'eaux (cuisine et salle d'eau)
- cour commune et accès escalier de service

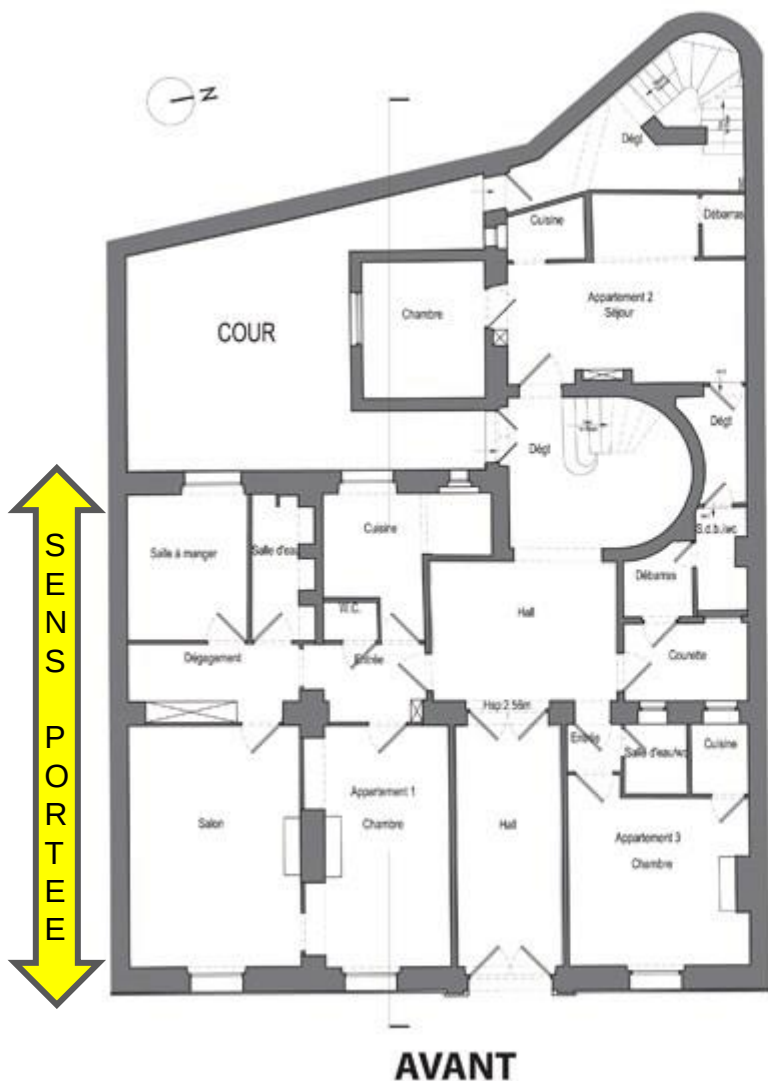
# PLAN D'ETAGE (EX. SUR PROG. REHAB PARISIEN )

Coté boulevard

Dernier étage en retrait:  
= Transfert statique sur le  
plancher

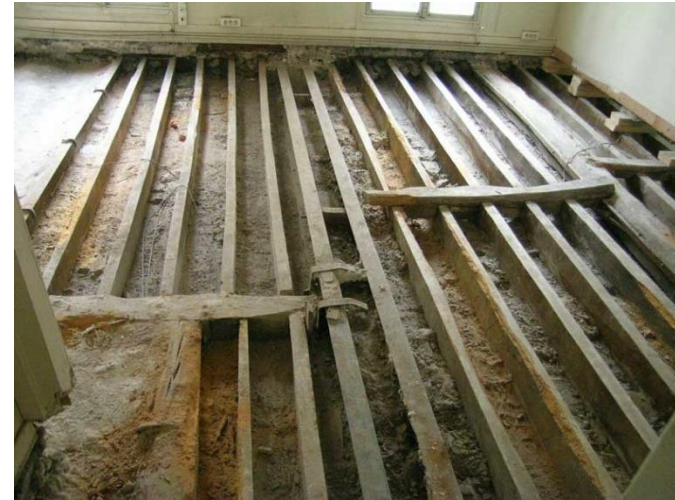
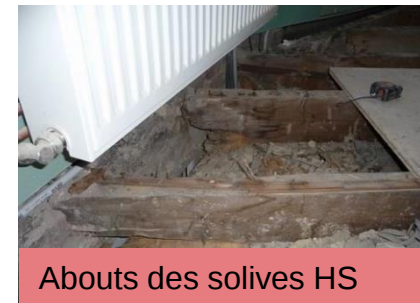
# DETAILS DES PLANCHERS BOIS

## PAS DE POUTRE MAITRESSE MAIS SOLIVAGE (plancher à enchevêtreure ou simple travée )

PROFONDEUR  
DES  
ENCASTREMENTS  
DANS MURS  
=  
LARGEUR DE LA  
SOLIVE

Nota: portées max 5 mètres (bois)  
6 mètres (fer)

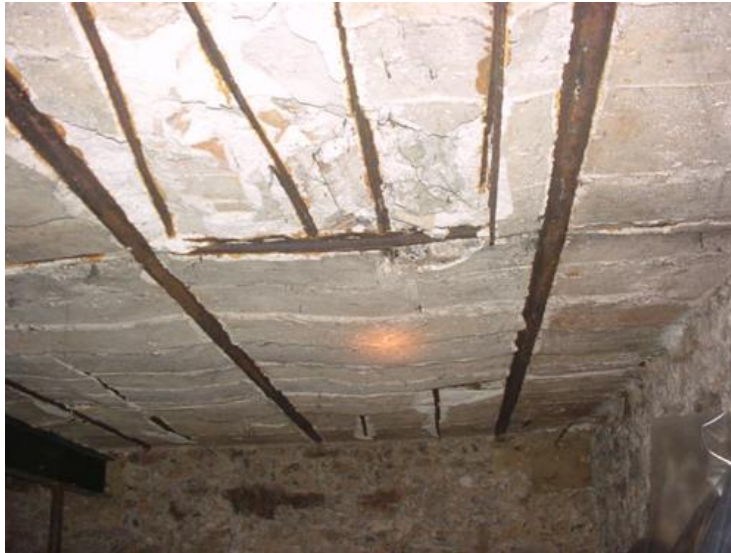
# DETAILS PLANCHER METALLIQUE (FER) > 1840

PAS DE POUTRE MAITRESSE

MAIS POUTRELLES METALLIQUES EN I ou double T

Nota: Hourdis de plâtre  
(avec pailleasse et fentons de fer)

Entretoise coudée = Fer  
carré positionné tous les 1,5  
mètres

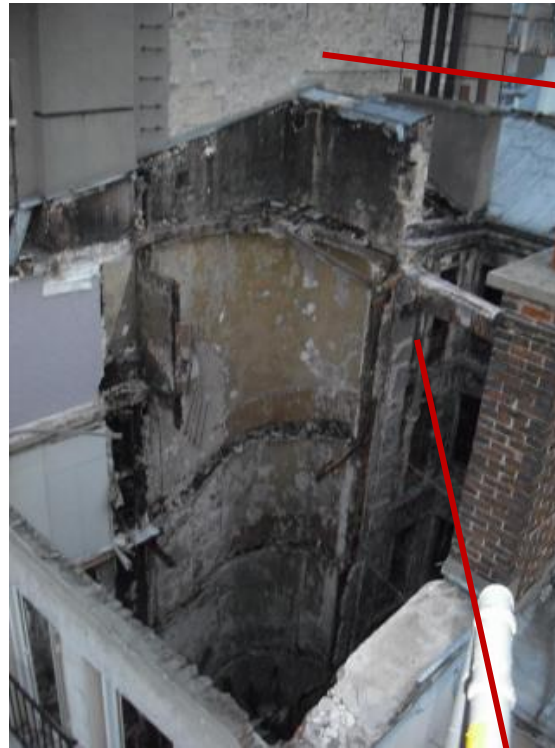
## Incendie Bd Sébastopol, 8° CIS, 20 décembre 2013

Mur mitoyen en  
maçonnerie: STABE !

Murs en pans de bois  
EFFACES !  
= Planchers effondrés

**MECANISME  
D'AFFAIBLISSEMENT STRUCTURAL  
DES MURS EN PANS DE BOIS**

**1° DISLOCATION DES REMPLISSAGES DE  
MACONNERIE ( $\Delta^\circ$  températures boiseries)**

**2° PERTE DES RAIDEURS (x et y)**

**3° DECHAUSSEMENT DES ABOUTS DES  
SOLIVES**

**4° AMPLIFICATION DU MOUVEMENT PAR LES  
SURCHARGES (probables)**

**4° CHUTES DES PLANCHERS en cascade!**
