# RAPPORT POST-INCENDIE

*vendredi 23 décembre 2011*

**17-19, avenue des Tamaris 75020 Paris**

*FEU DE BUREAU*

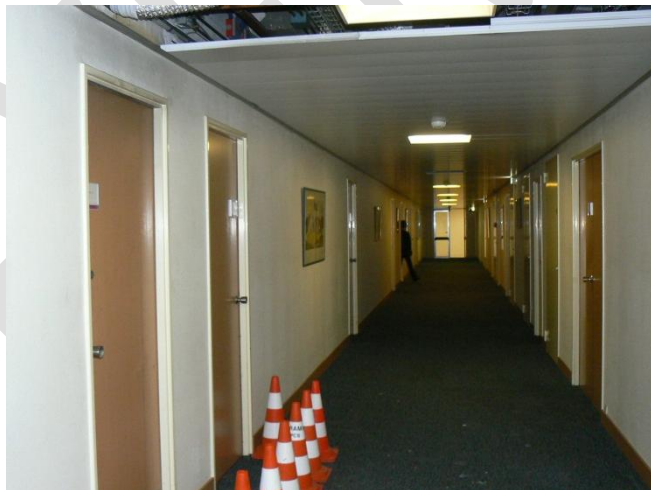
Le bureau en cause est situé côté cour intérieure, à l'extrémité gauche depuis la CHC. Sa surface est de 10m<sup>2</sup>.

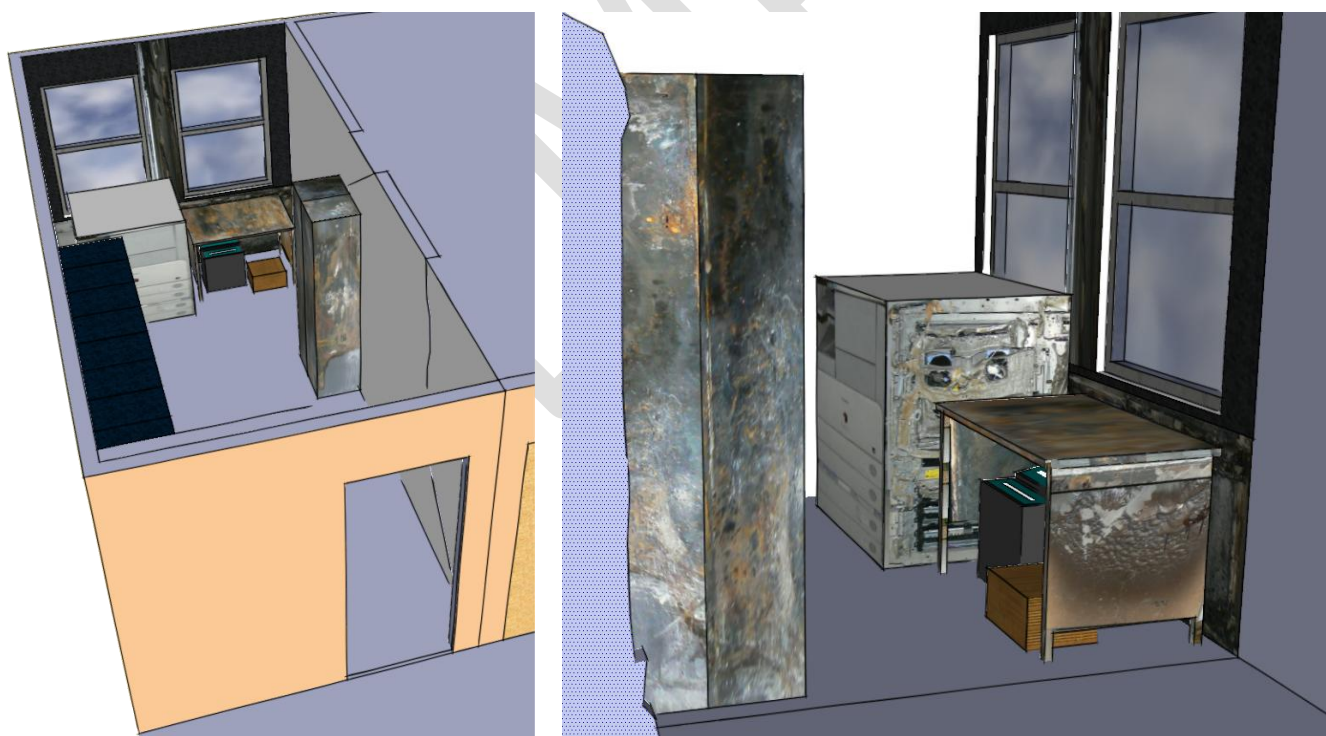
### Reconstitution des lieux du sinistre :

L'ensemble du mobilier initialement présent dans le local est retrouvé au 1<sup>e</sup> sous-sol. L'analyse de ce dernier a permis de reconstituer la scène telle qu'elle était au moment de l'incendie.

L'analyse du **photocopieur** démontre que seules les parties en matière plastique situées sur son côté gauche (et à proximité immédiate de la table) ont fondu sous l'effet de la chaleur (photo 15 et 16). Aucune trace de feu n'est relevée à l'examen de l'intérieur de l'appareil. Par ailleurs, les stigmates constatés sur la **table** métallique attestent que l'intensité du feu a été la plus forte sous le plateau et du côté droit (photos 21 et 22). Enfin, les **armoires** métalliques situées à proximité sont impactées par les flammes de manière plus importante et en partie basse à proximité de la table.

En conclusion, l'ensemble des stigmates laissés par le feu sur le mobilier du local orientent vers un point d'origine du sinistre localisé sous la table à l'emplacement même de la galette fondue et les restes d'un carton contenant du matériel pour photocopieuse.
