# IMR ORLEANS II

ETUDE DES SIGNAUX FAIBLES

Le mardi 10 Novembre 2020  
18 Rue de Bellebat

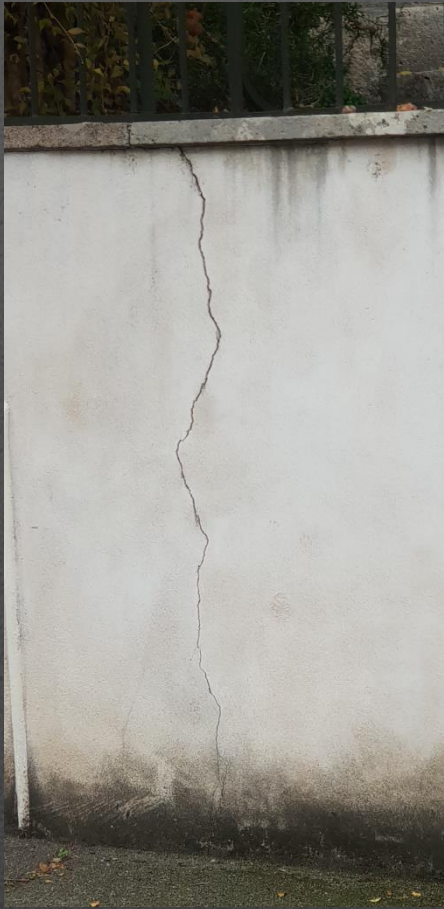
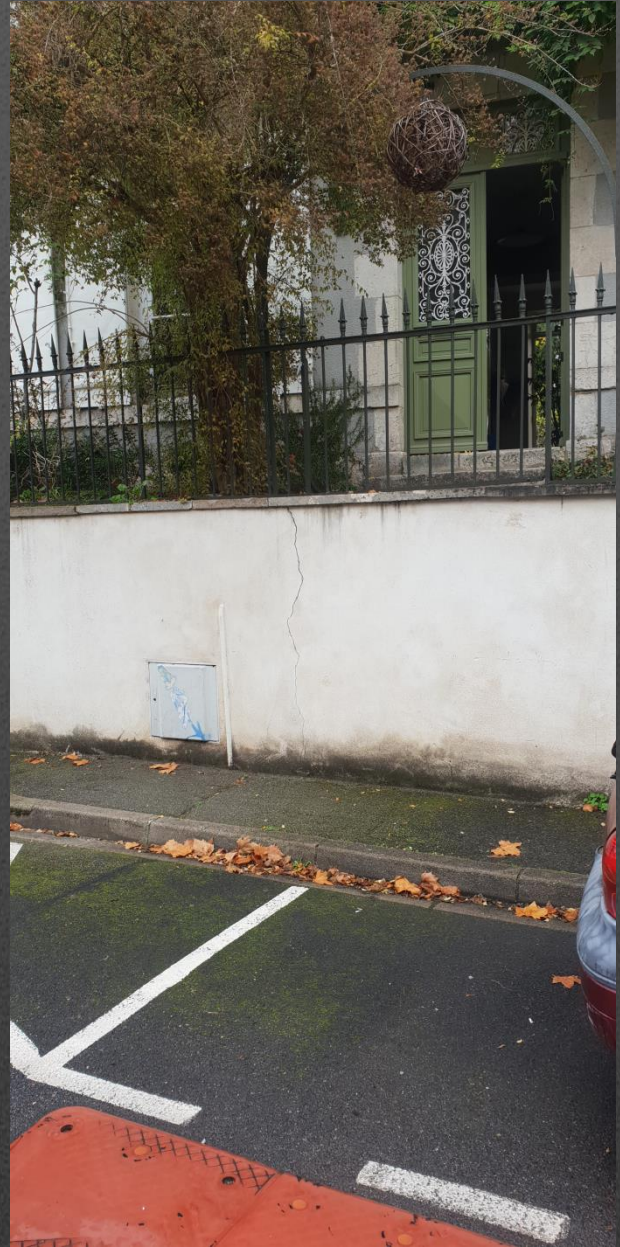
RISQUE D'AFFAISSEMENT DES TERRAINS

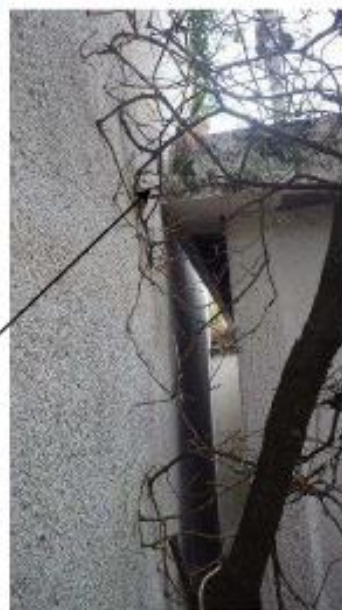
Extrait rapport du CEREMA du 13 Nov. 2020

Transformateur

Affaissement de l'assise

Contact entre le mur du pignon et le chapeau du transformateur

7° observations coté façade Bravo –transformateur sur parcelle 18 bis-
