# **SEMINAIRE DE FORMATION** ***RISQUES BATIMENTAIRES***

**CADRE: FORMATION DES OFFICIERS  
SPECIALISTES RISQUES BATIMENTAIRES  
DETACHEMENT FRANCAIS INSARAG**

## **JOUR 1** **DESORDRES AUX CONSTRUCTIONS** **(VISUELS DE CERTAINES PATHOLOGIES)**

**RÉVISION RB 2016 V01**

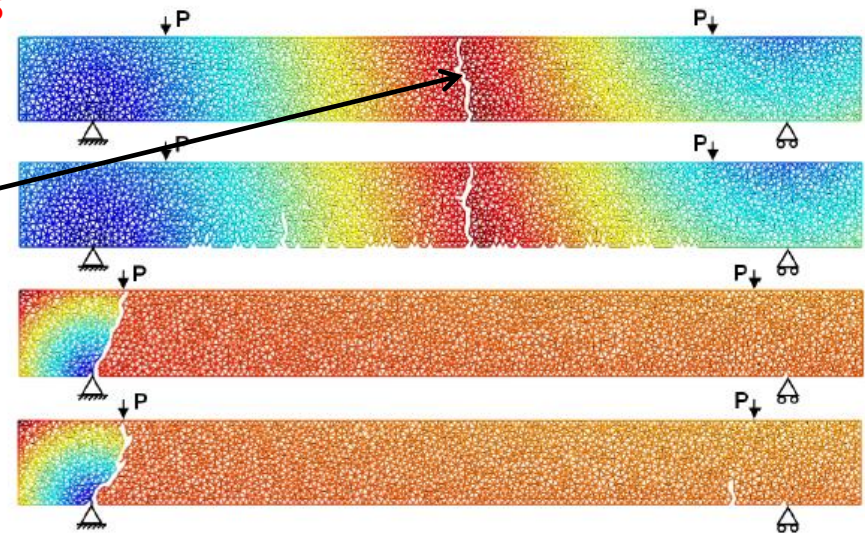
Propagation  
(vitesse et  
déplacement)  
de la fissure en  
fonction des  
appuis

Essai de flexion 4 points sur une poutre

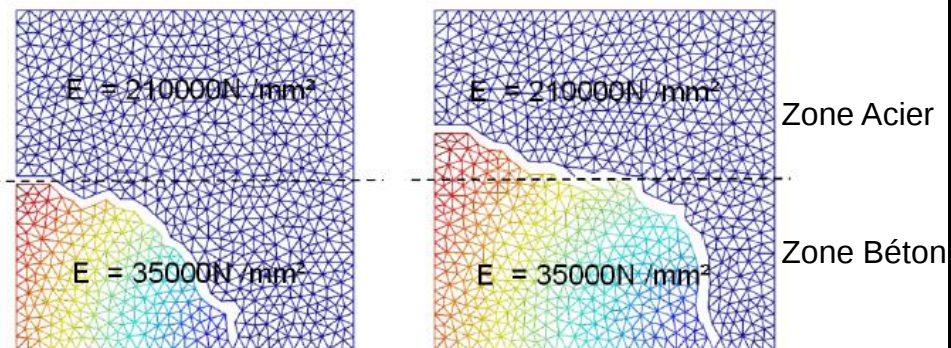
Conséquence de l'hétérogénéité des  
matériaux dans les murs  
= Fissurations systématiques aux  
frontières des composants

Propagation en matériaux hétérogène

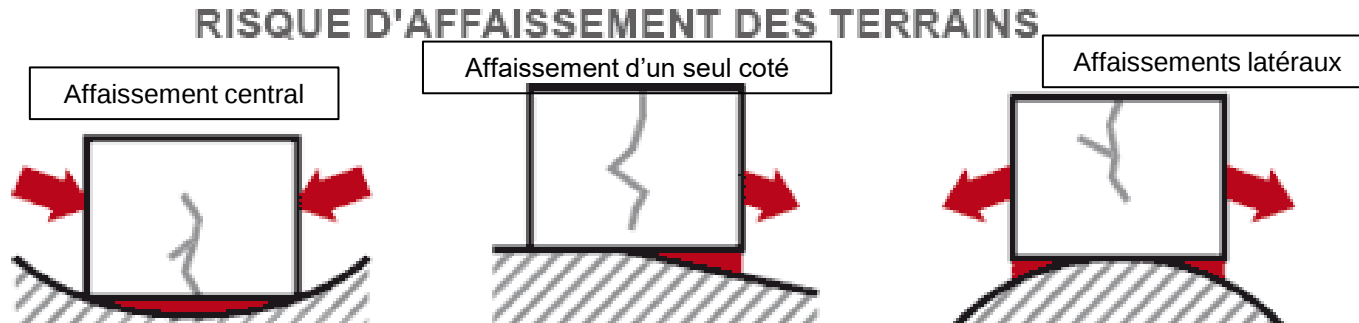
Typologie: localisation des fissures suivant 3 cas courants

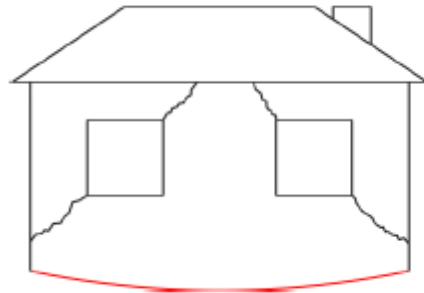
Gonflements  
latéraux  
(Tassement central)

Distribution  
des contraintes  
dans le pan de  
mur central

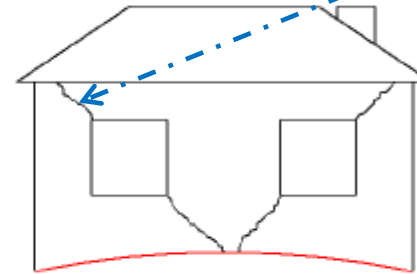
Fissurations types

Gonflement  
central  
(Tassements latéraux)

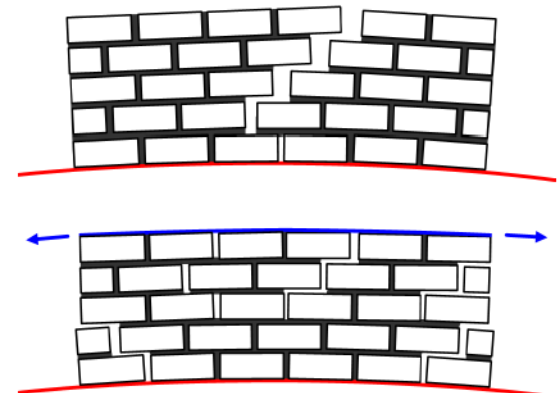
Fissurations sans et avec chaînage (ceinturage en BA ou profilé acier)

Limitant les déplacements dus aux tassements du sol

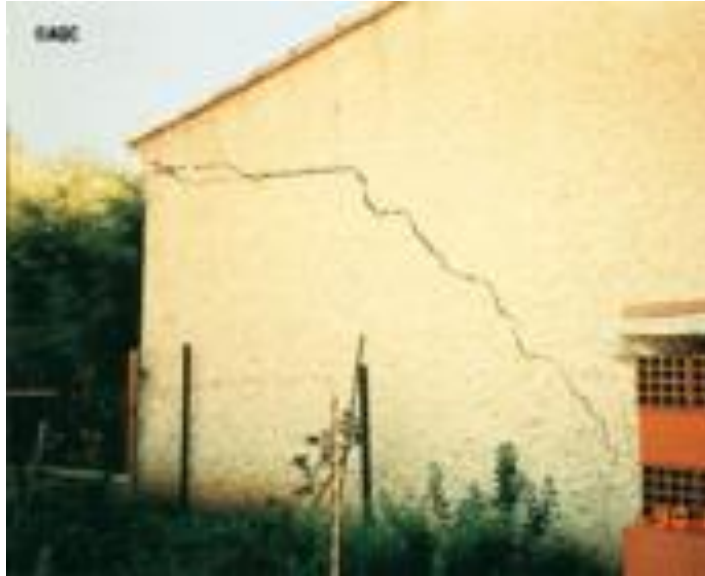
Apparition de **fissures en diagonales** sur pignon  
Départ du long pan et sablière en partie haute  
jusqu'aux fondations (Loiret, habitat individuel)

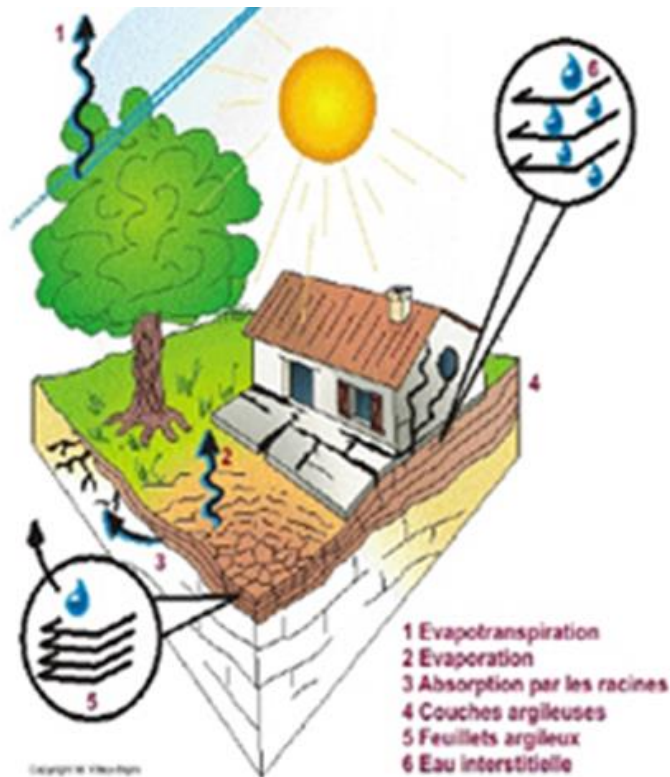
## Légende du dessin

- (1) Evapotranspiration
- (2) Evaporation
- (3) Absorption par les racines
- (4) Couches argileuses
- (5) Feuillets argileux
- (6) Eau interstitielle

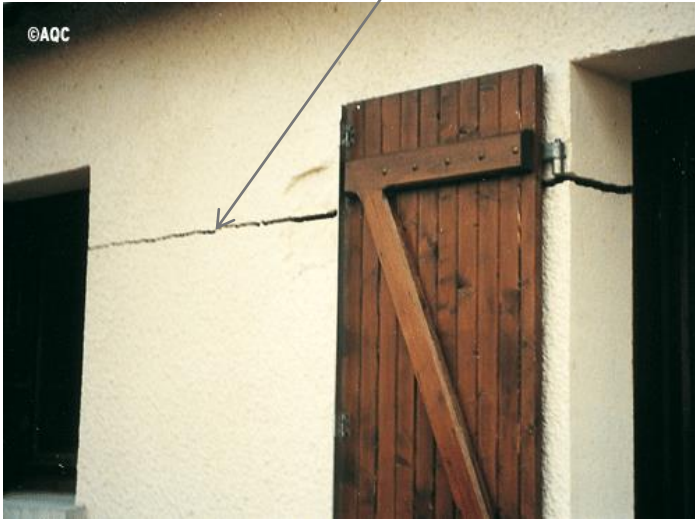
Localisation à la frontière des matériaux

Ceci se traduit par des **fissurations en façade**, passant par les points de faiblesse que constituent les ouvertures

Les mouvements de fondations sur des retraits-gonflements des argiles entraînent de **larges fissures traversantes** (lézardes) dans les murs porteurs. (Loiret, habitat individuel)

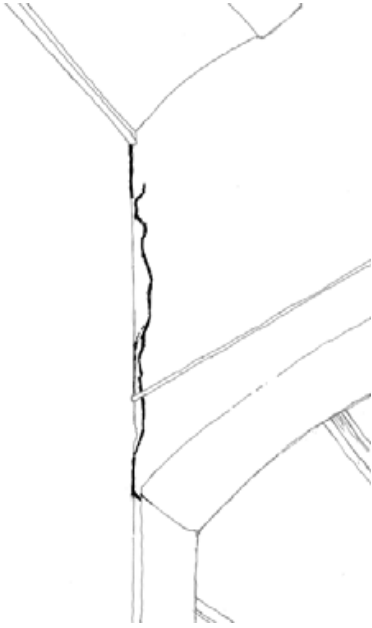
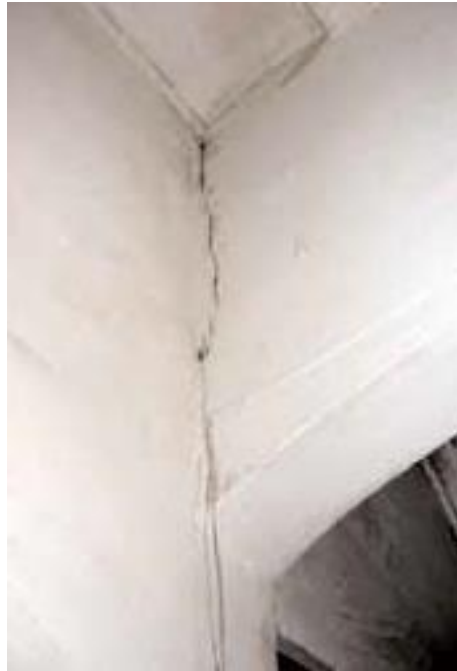
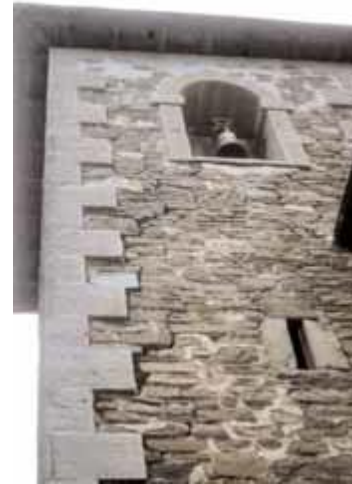
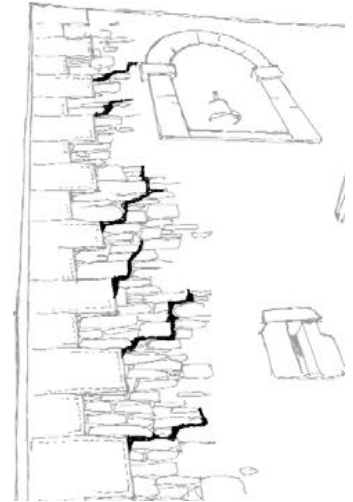
Pathologie due à des différences de rigidité entre les matériaux composant les murs mixtes (ici le pilastre étant plus rigide que le mur)

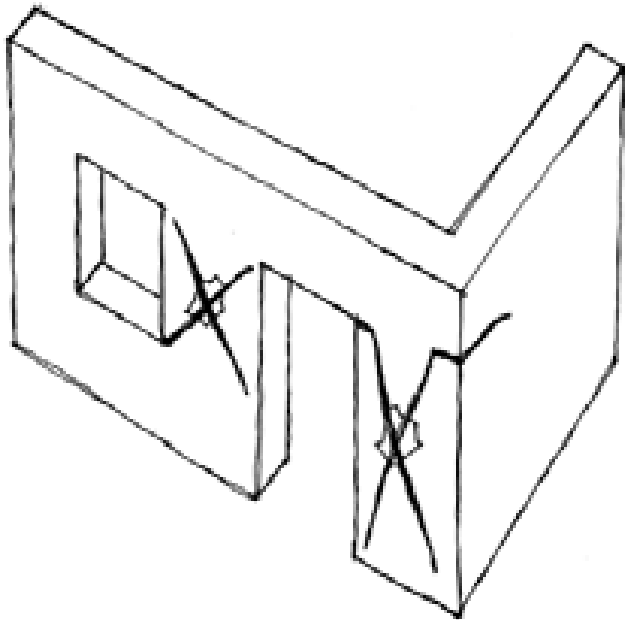
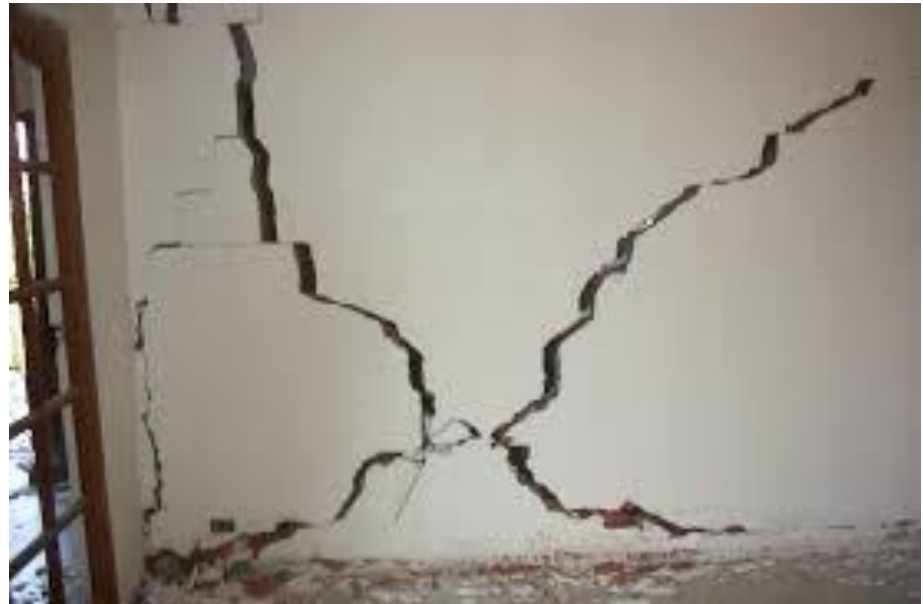
Charges bidirectionnelles induisant des fissurations en croix (bielles de compressions)

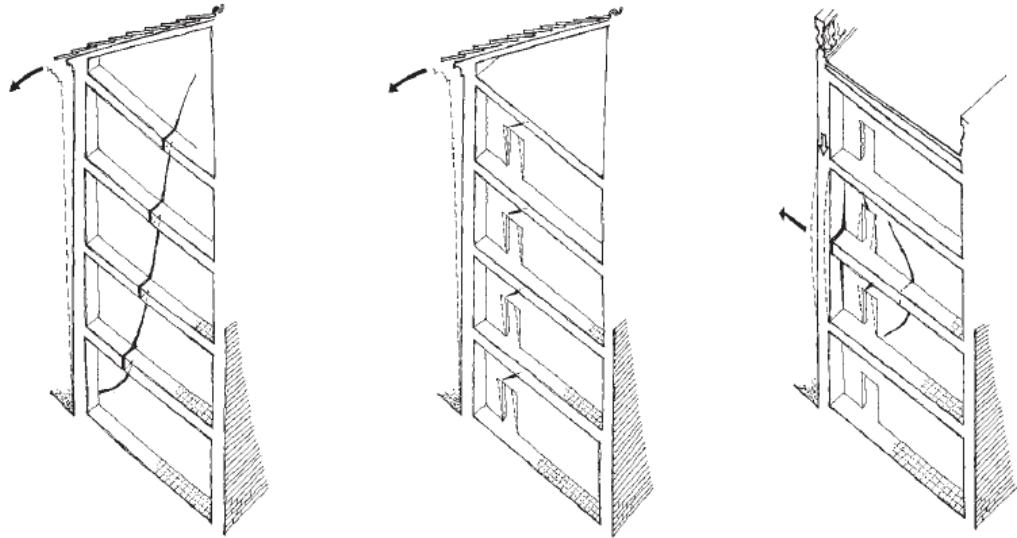
Les écrasements de façades sont dus aux poussées des couvertures, aux déplacements des fondations ou aux effets de l'humidité et de la température.

Les bombements de façades sont causés par les effets des charges centrées ou décentrées des toitures et des planchers. C'est un processus rhéologique plus lent que l'écrasement.

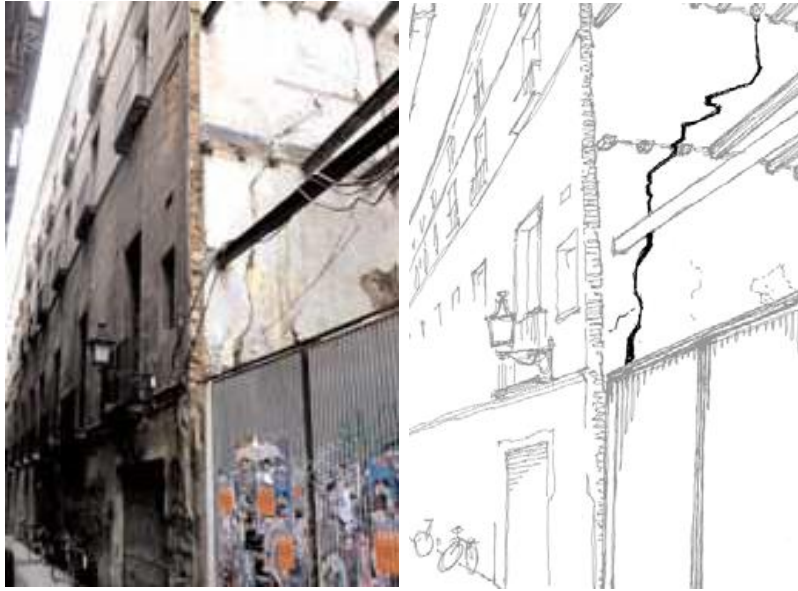
PROCESSUS D'ECRASEMENT DE FACADE (Immeuble vétuste)

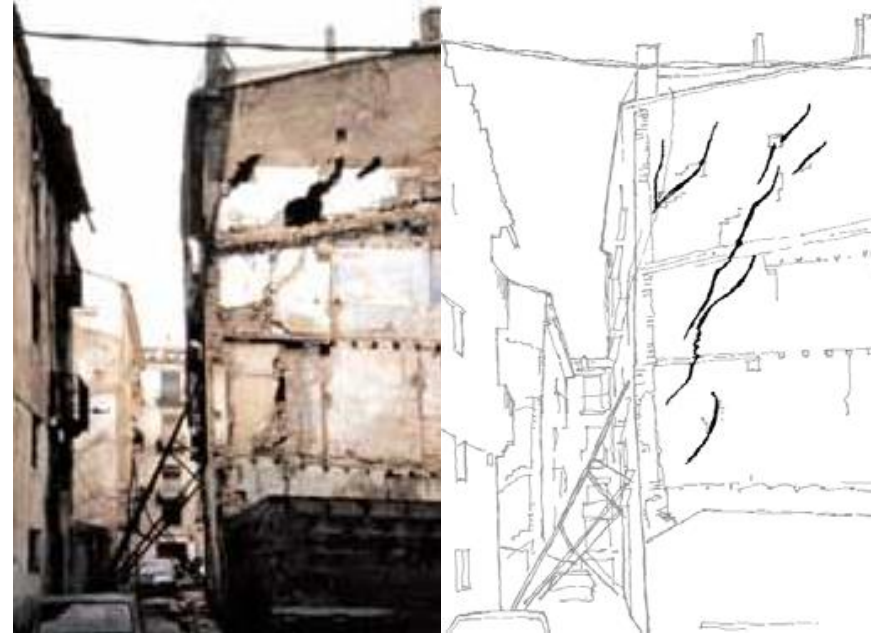
PROCESSUS DE BOMBEMENT DE FACADE (Immeuble vétuste)

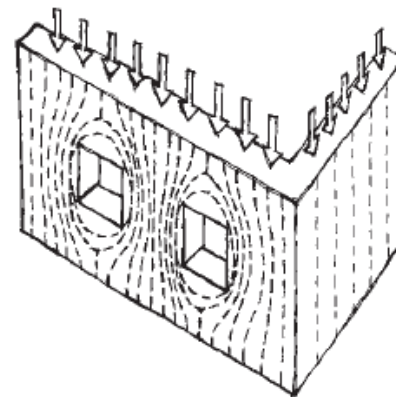
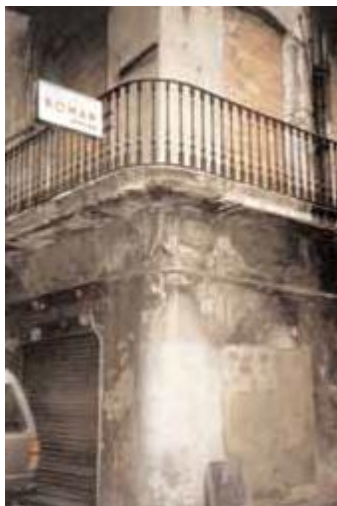
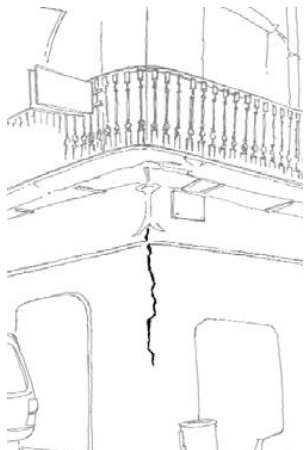
## Fissure en angle de façade (Immeuble vétuste)

Unique et linéaire car pas de possibilité de distribution  
Localisée au droit de la charge

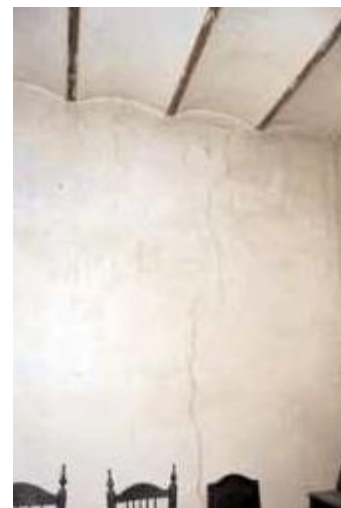
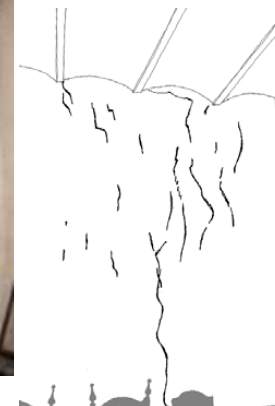
## Fissures sur mur de refend

Positionnées en réseau car possibilité de redistribution et  
d'adaptation au droit des autres poutres

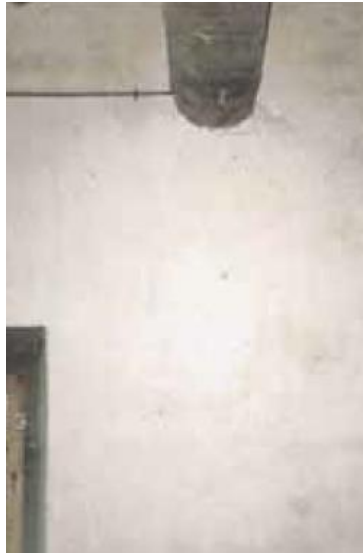
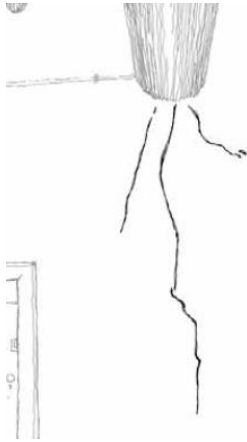
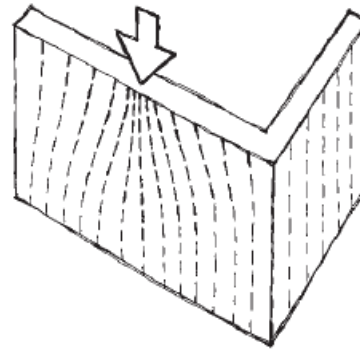
Fissuration au droit de la poutre

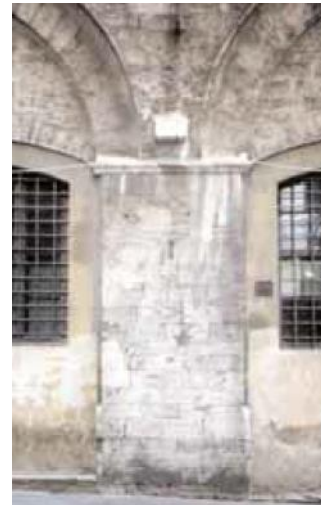
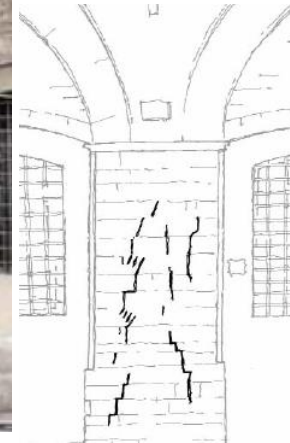
Fissures distribuées sur la surface du pilier

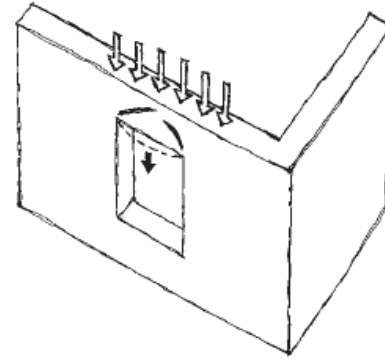
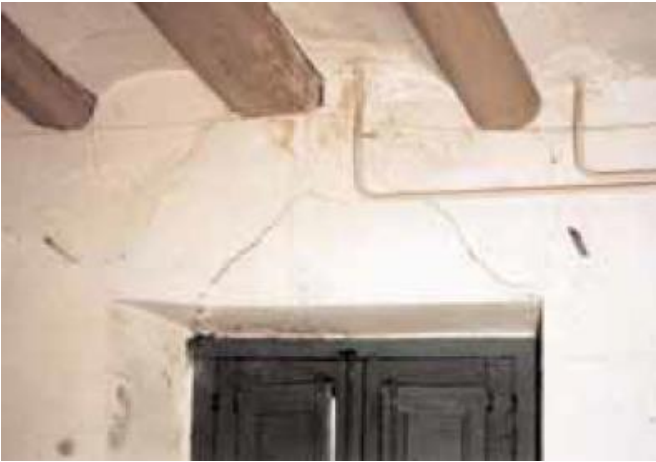
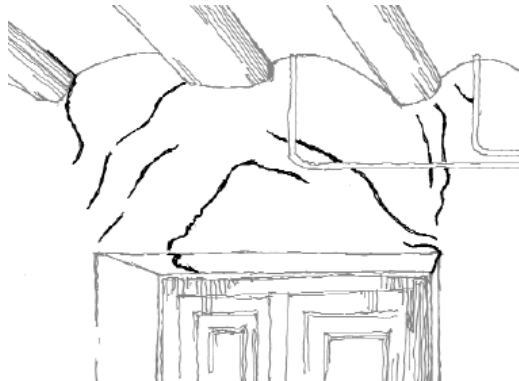
**Linteau déformable**  
(fissuration par manque de rigidité)

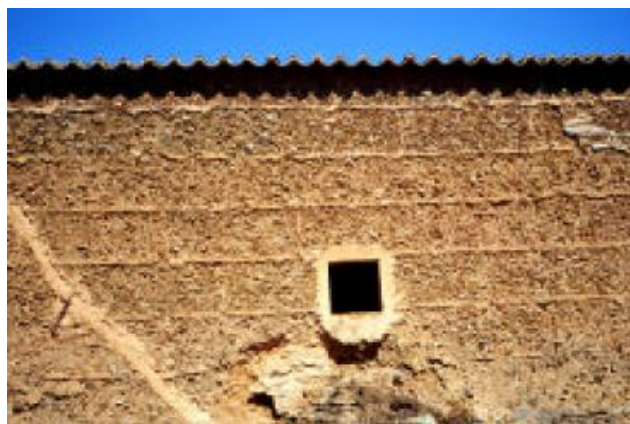
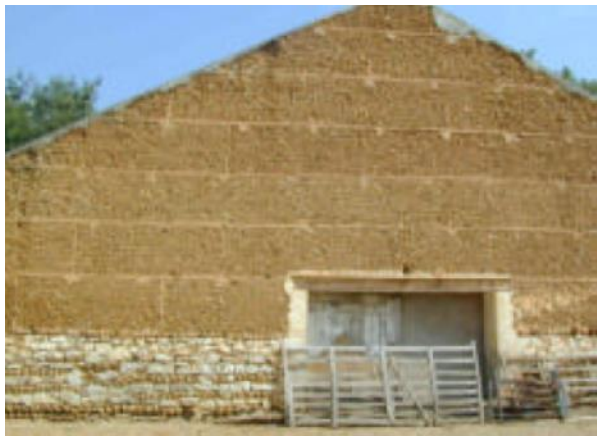
CONTEXTE: Identification

Modénature  
caractéristique

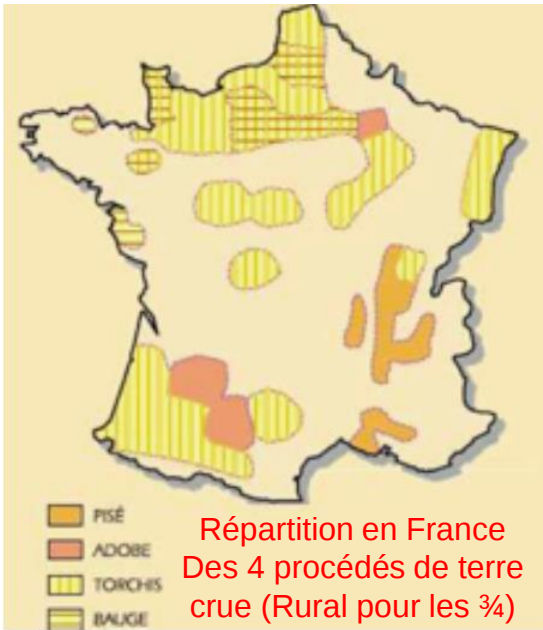
Mémo procédés terres crues:  
Pisé=> en bandes  
Adobe=>briques  
Torchis=>sur lattes  
Bauge=>murs épais, avec fibres,  
sans bandes, finition tranchée

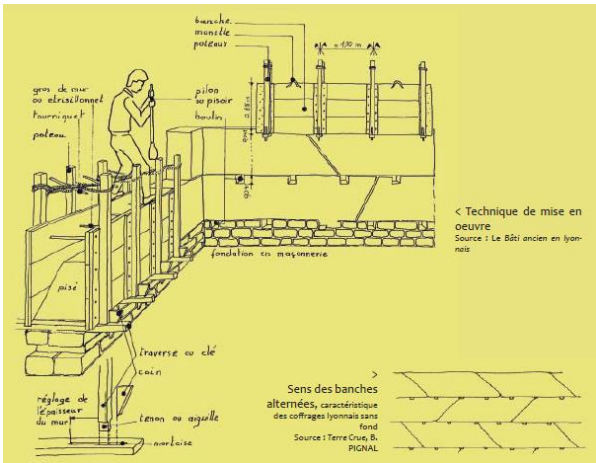
Mise en œuvre du pisé

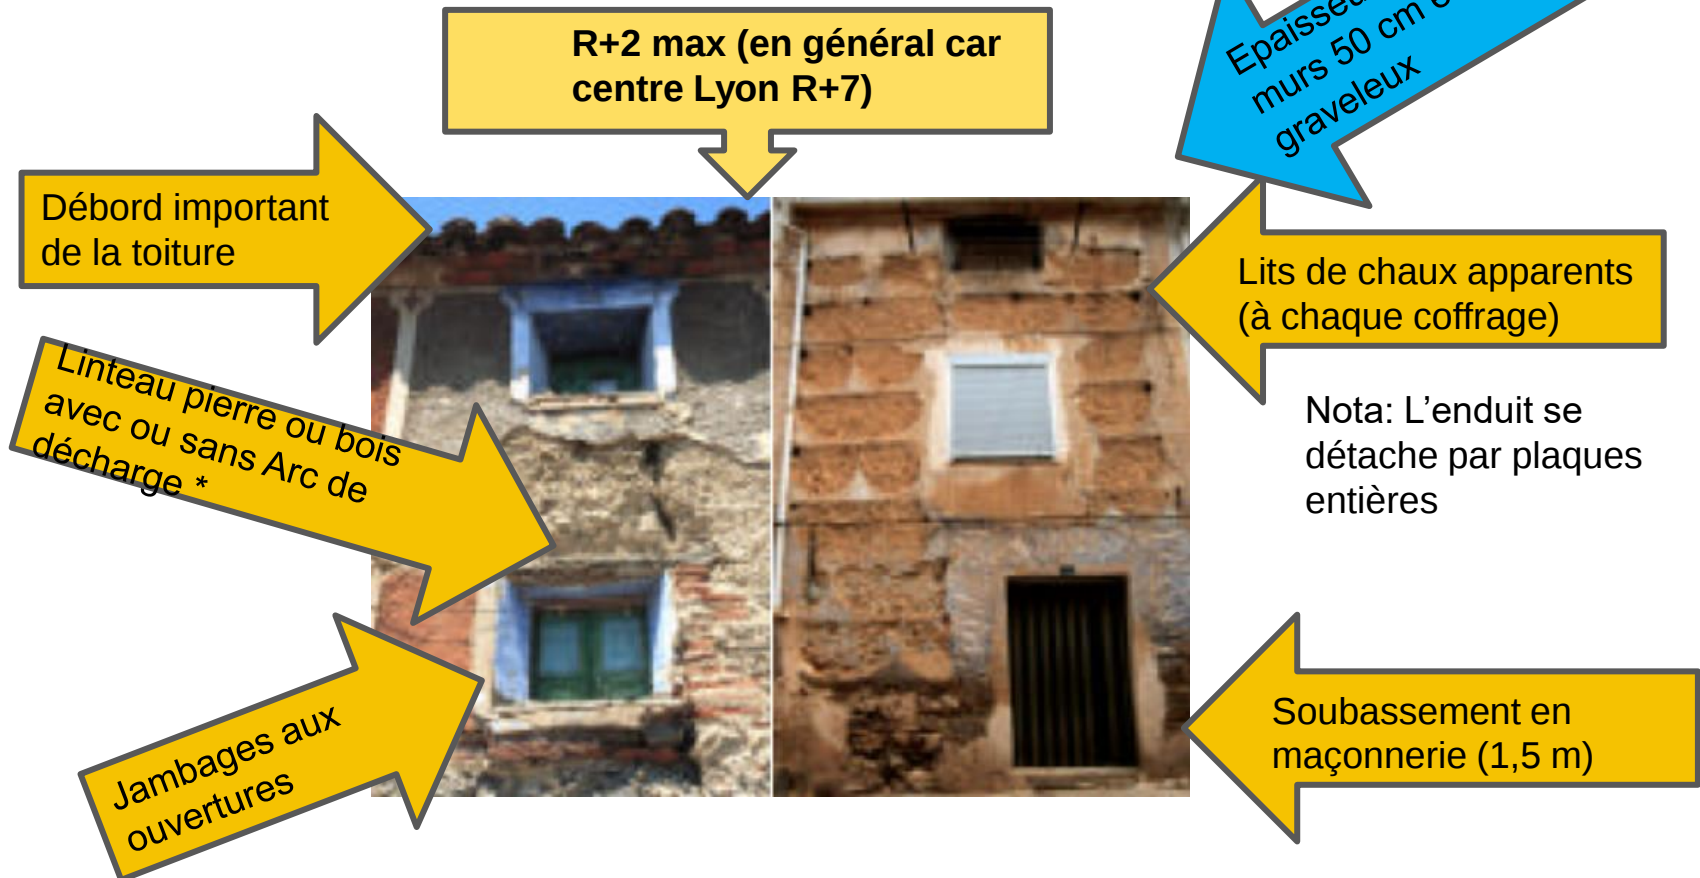
Identification: Façades caractéristiques (époque fin 1800)

- Arcs de décharge (exemples sur maçonnerie)

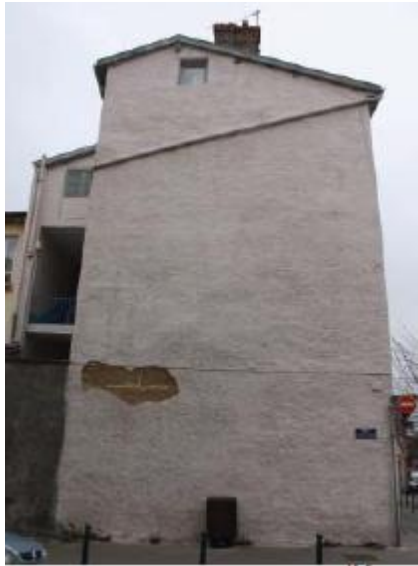
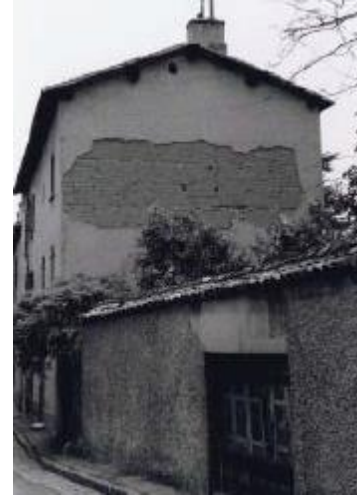
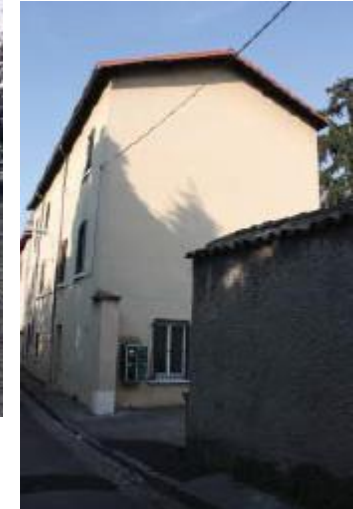
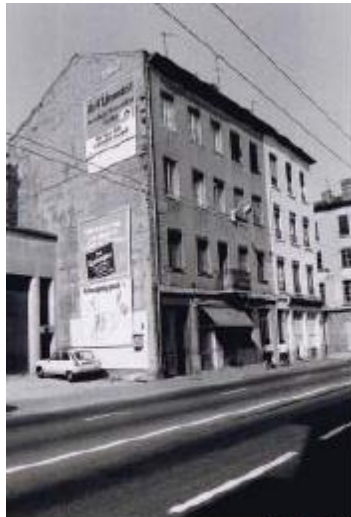
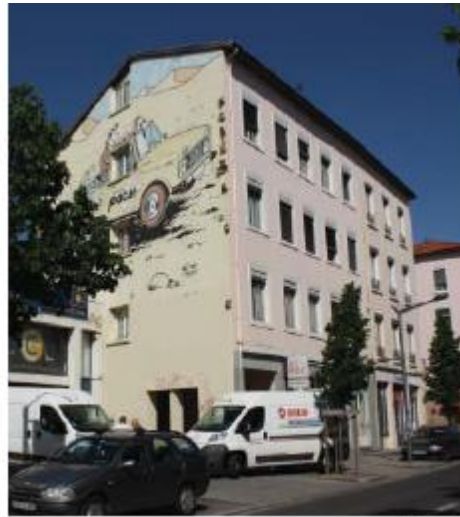
CONTEXTE: Identification ex. en Centre urbain de Lyon

Le matériau est  
difficile à identifier  
dans certains cas  
!!

40 ans après

A.S.C. 1981

D.A. 2011

Immeuble R+3,  
facade en pierre et  
pignon conservé en  
pisé!

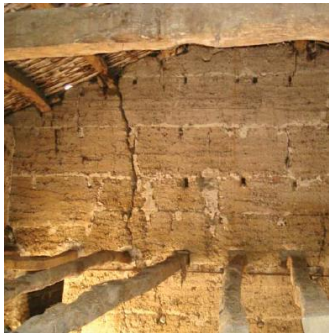
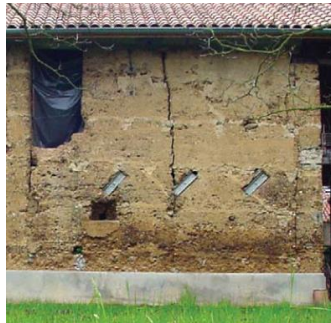
Exemple de réhabilitation conforme (pose d'une muraille)

**Nota: le contre exemple dans ce cas, serait l'adossement d'un mur en béton contre le pisé**

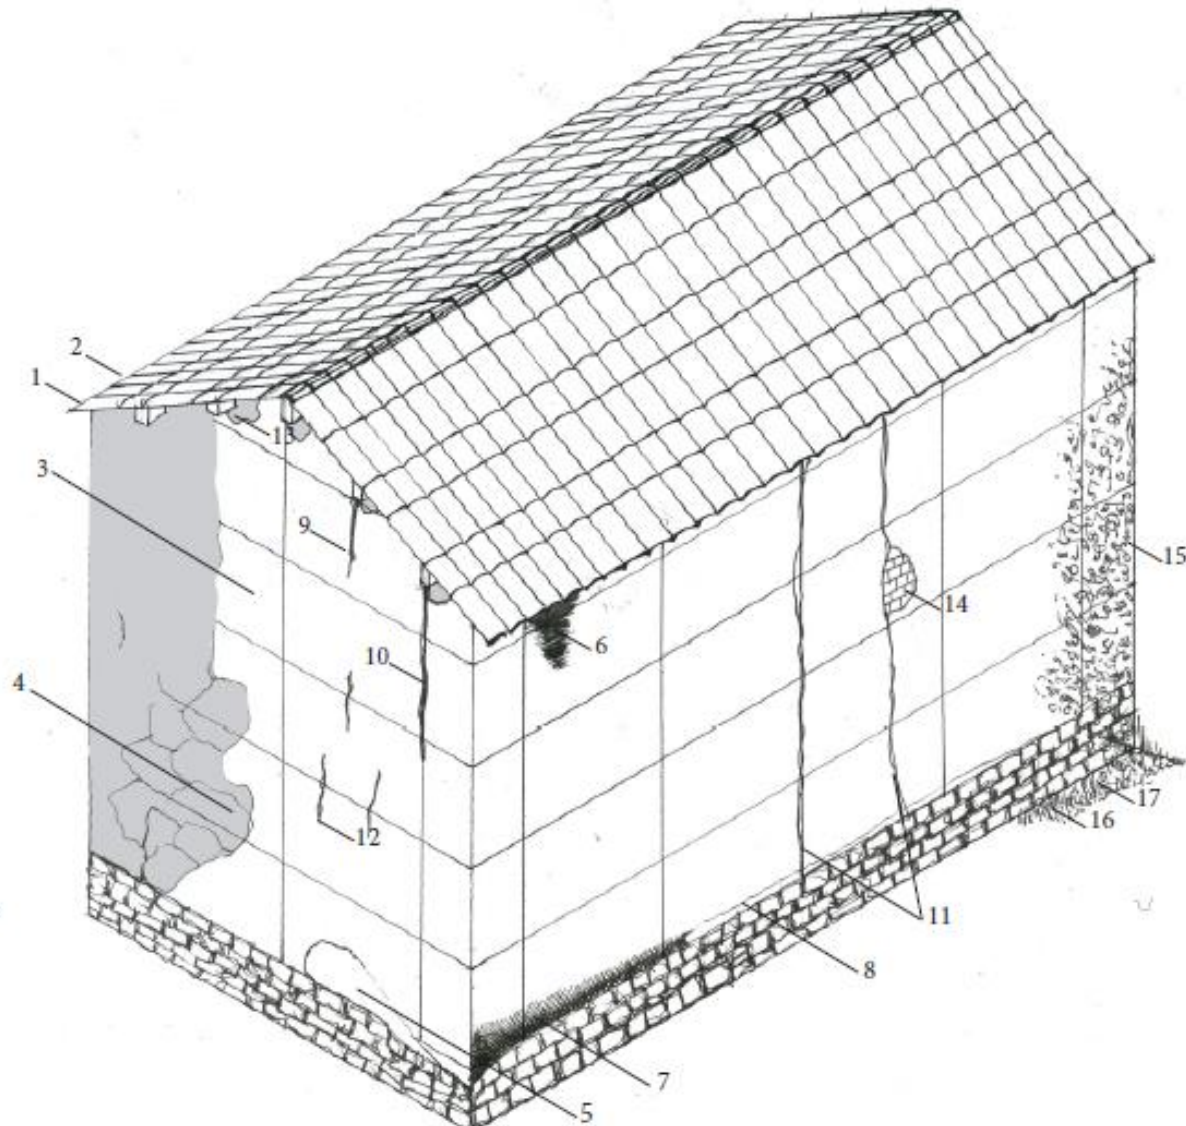
## Récapitulatif des pathologies caractéristiques rencontrées dans le Pisé

1. toiture pas assez débordante qui ne protège pas intégralement la façade contre l'érosion due à la pluie
2. absence de gouttière pour récupérer les eaux de pluies

3. érosion directe par la pluie
4. enduits étanches qui se décollent par plaque en commençant par le bas de la façade
5. tâches blanchâtres liées à l'accumulation de sels solubles

6. tâches noires liées à une érosion concentrée sur un point précis
7. marques d'humidité au-dessus des soubassements
8. sillon d'érosion au bas du mur, où les remontées capillaires s'évaporent

9. fissure de poinçonnement ou de cisaillement due à une charge excessive ou/et non répartie
10. flambement du mur et apparition d'une fracture verticale sous l'effet d'une charge verticale, peut être lié à la poussée de la charpente sur les murs

11. coup de sabre: fissuration verticale due à une mauvaise mise en oeuvre ou à un tassement différentiel lié à des problèmes d'humidité dans le sol
12. fissurations locales

13. cavités autour de la charpente rebouchées avec du ciment
14. lacunes rebouchées avec des matériaux inappropriés
15. végétation qui pousse sur les murs, entretient l'humidité et nuit à la résistance mécanique

16. absence de drainage, l'eau s'infiltre le long du mur
17. sol aux abords du bâtiment ne laissant pas l'humidité s'échapper: sol recouvert de plantation ou de revêtement étanche)

Auteur du schéma: Marie Chatel , issu de l'ouvrage« Conservation de l'architecture vernaculaire en pisé d'Isère

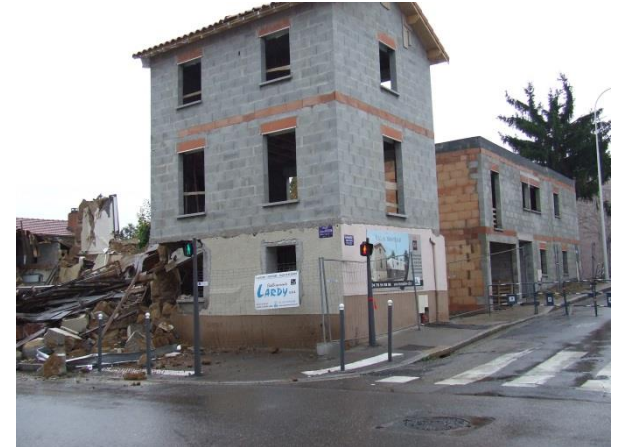
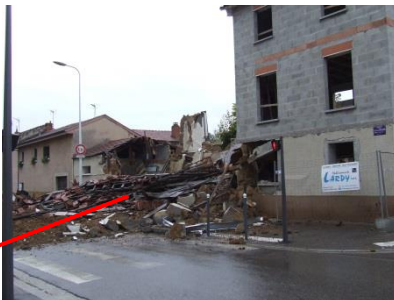
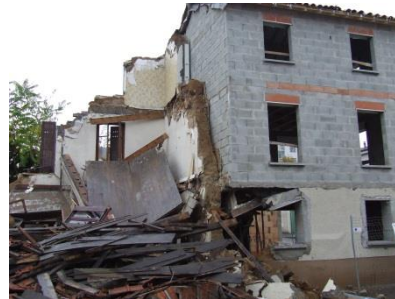
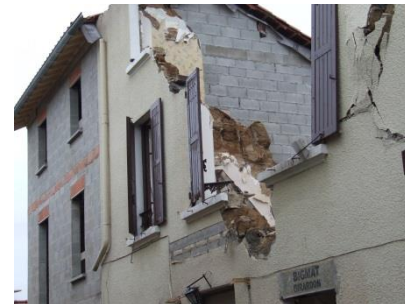
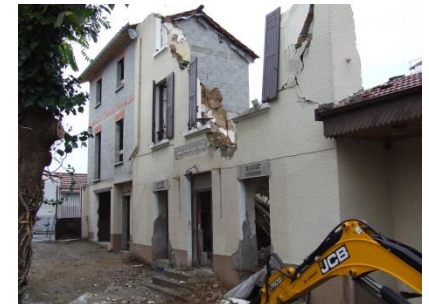
Contexte :  
CHANTIER

Écoulement caractéristique  
(flux directionnel sur la voie)

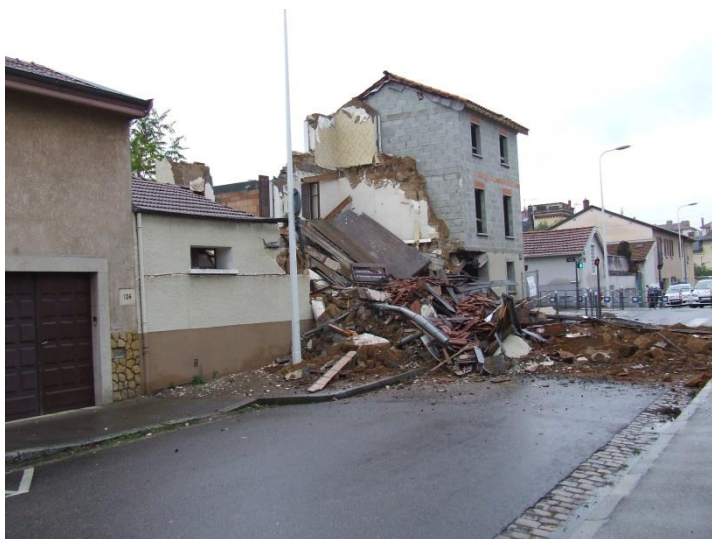
**Sources probables des événements ayant entraîné la ruine du bâtiment (liste non exhaustive):**

- épisode pluvieux intense
- travaux mitoyens (vibrations/chocs)
- affaiblissements localisés et généralisés des murs en pisé
- tassement différentiel du sol
- fatigue et altération progressive du matériau dues à des campagnes successives de réhabilitation sévères (usage du béton entre autre)

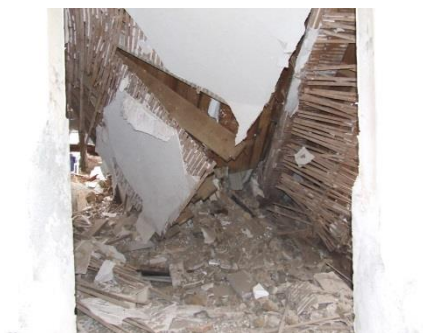
Reprise de charges très dommageable pour le mur en pisé

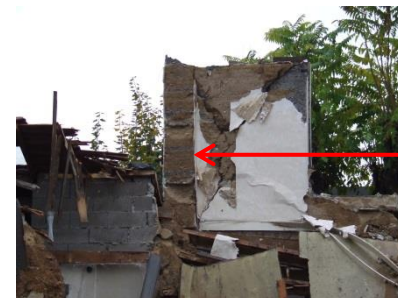
Lits de chaux

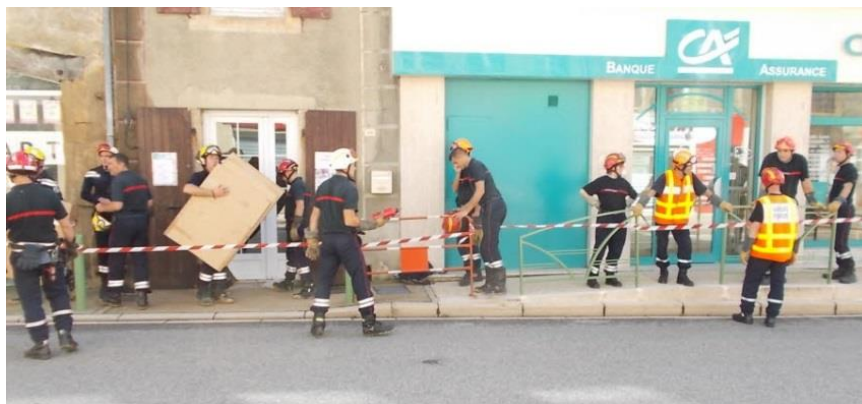
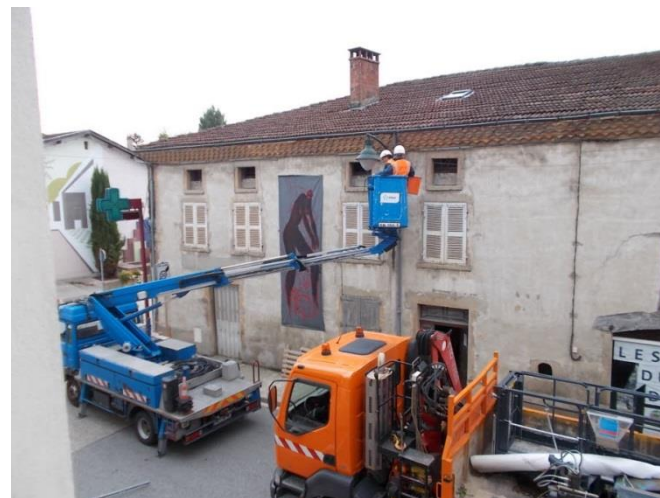
## Précurseurs: (début de méthodo !)

- Chutes de grandes plaques d'enduits dans atelier mitoyen
- Bombement de la façade sur rue + lézardes
- En cours de réhabilitation (mur de reprise des solives adossé au pisé)
- Fort épisode pluvieux d'automne

**IM => COS** = Mesures conservatoires prises :

- Sécurisation du périmètre (Pb accès banque)
- Etalement vertical plancher N1+ bâchage
- Découpage du mur donnant sur la rue

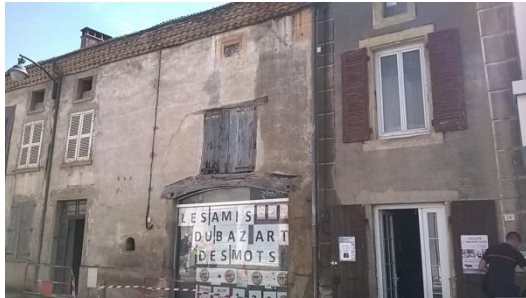
AVANT

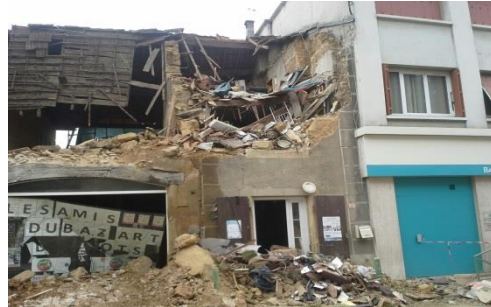
APRES

Absence de soubassement en pierres !!!!

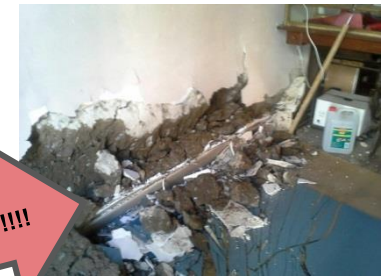
Gonflement (clocage) du pied de mur en pisé

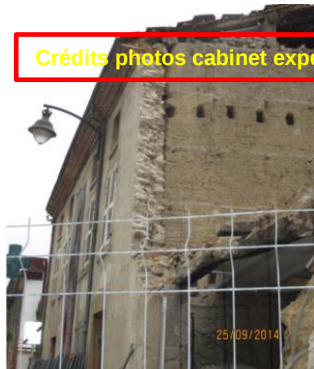
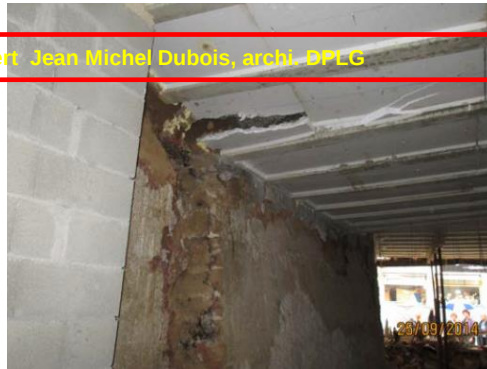
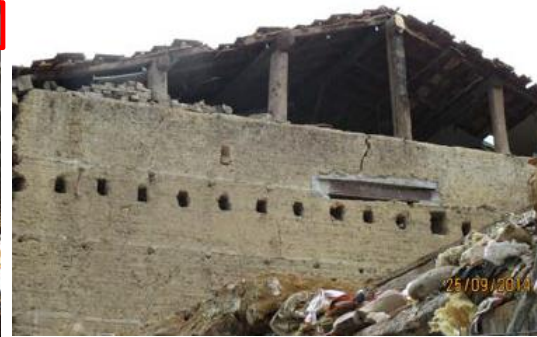
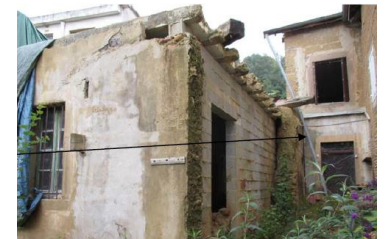
Chenaux mal dirigée dans cour arrière: une des origines de la ruine (« bottes »)

Décrochage entre mur de maçonnerie et refend en pisé interrompus par la coulée du pisé

Travaux de réhabilitation

« Coup de sabre » visible sur refend mitoyen (à considérer parmi les Indicateurs)

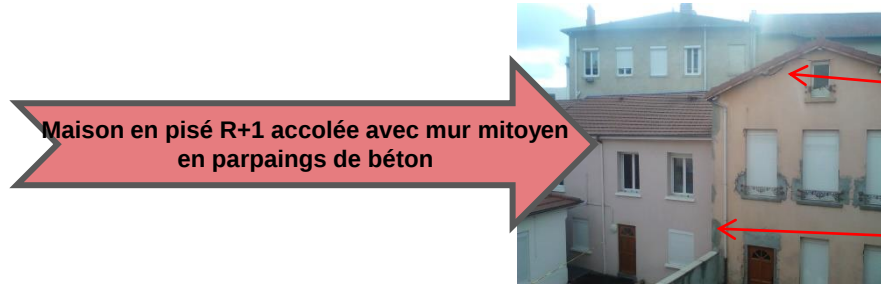
**Habitation R+2 en cours de rénovation; effondrement lors de la pose d'une mezzanine**

Maison en pisé R+1 accolée avec mur mitoyen en parpaings de béton

Lézarde précurseur de l'affaissement du 2° pignon

Témoin des décollements antérieurs

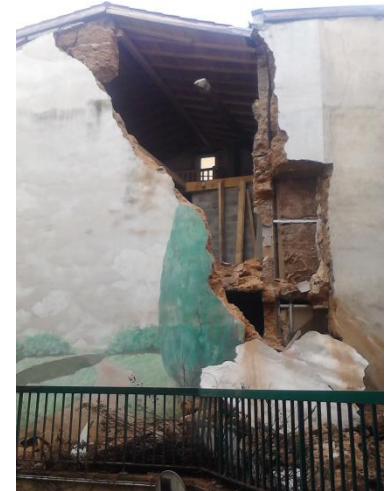
Travaux de réhabilitation (mezzanine) interrompus par la coulée du pisé

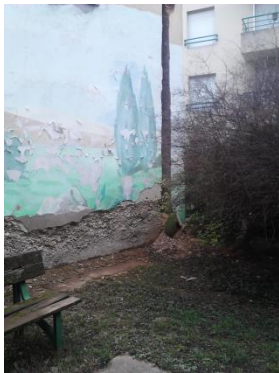
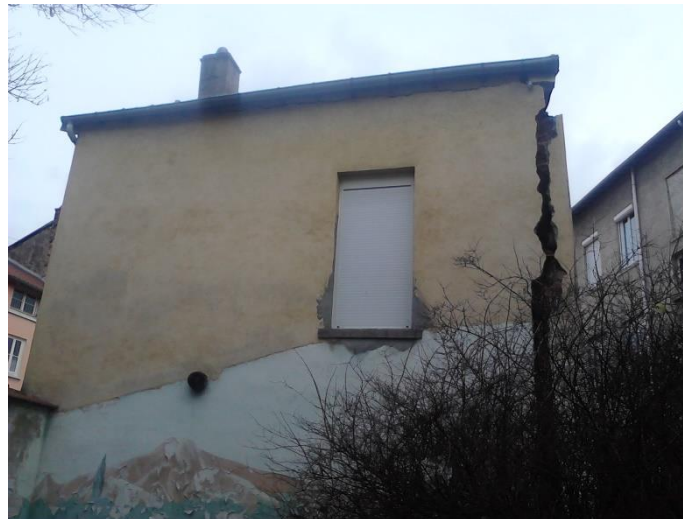
« Coup de sabre » sur le mur pignon non chaîné avec les autres murs

Décrochage massif des enduits et affaissement du soubassement
