SAPEURS-POMPIERS  
DE LOIRE-ATLANTIQUE

PEX N°2019-1  
Feu d'immeuble  
d'habitation:  
Priorités du 1<sup>er</sup>  
CA FPT

# PARTAGE D'EXPÉRIENCE

Nature de l'intervention: Feu de parking dans un immeuble à usage d'habitation R+5-1

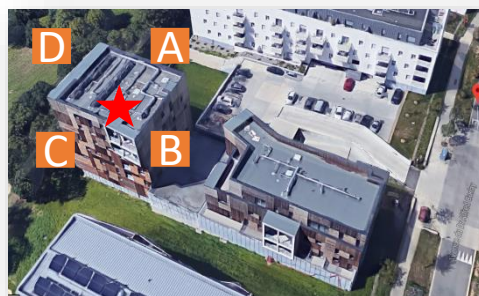
A 5H46, le 11/12/2018, le CTA 44 reçoit plusieurs appels pour un feu de parking situé au sous sol d'un bâtiment à usage d'habitat collectif R+5-1

► Feu localisé dans un box d'un parc de stationnement.  
Pas d'accès utilisable pour un MEA.

► Propagation du feu à la façade bois de l'immeuble (façade A) et un début d'incendie sur le bardage de la façade C qui progresse très rapidement.

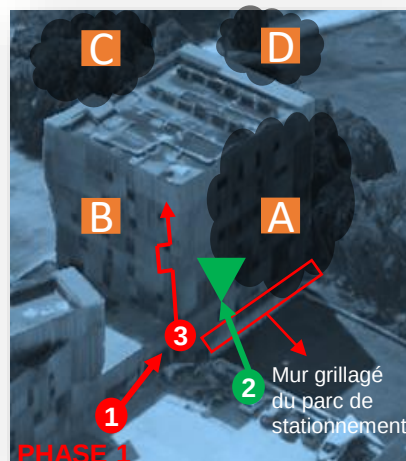
### Actions Réflexes PHASE 1: Façades A et B

► Prise en compte de la présence d'un parking aérien sur dalle. Le CA demande donc à l'ensemble des engins de rester stationnés dans la rue.

► Un point de situation est réalisé avec un résident qui lui indique que le feu est situé dans le parking souterrain et que l'accès se fait via un escalier donnant dans les communications existantes du bâtiment: Il ordonne alors une Reconnaissance et l'extinction du feu de parking par FPT2. ❶

► Simultanément, le CA FPT1 entend une victime situé au RDC de la façade A, façade en partie enfumée. Le CA ordonne à son binôme 1 le sauvetage de la personne au moyen de l'échelle à coulisse ❷ et demande à son binôme 2 d'aller faire une reconnaissance dans les étages. ❸
