**FOS SDE**  
**REX**  
**2014-15**

<b>Thème</b>	<b>Retour d'expérience sauvetage déblaiement FEU DE COMBLES DE MAISON</b>
--------------	---

<b>Généralité</b>	<p><b>Rédacteur et rôle :</b> CNE COLLARD, CT du COS.  <b>Date :</b> Dimanche 7 décembre 2014.  <b>GH :</b> 18h30 – 21h00  <b>Condition astrométéo :</b> Temps froid, nuit.  <b>Adresse :</b> 85 route des gorges St Paul en Cornillon</p>
-------------------	--

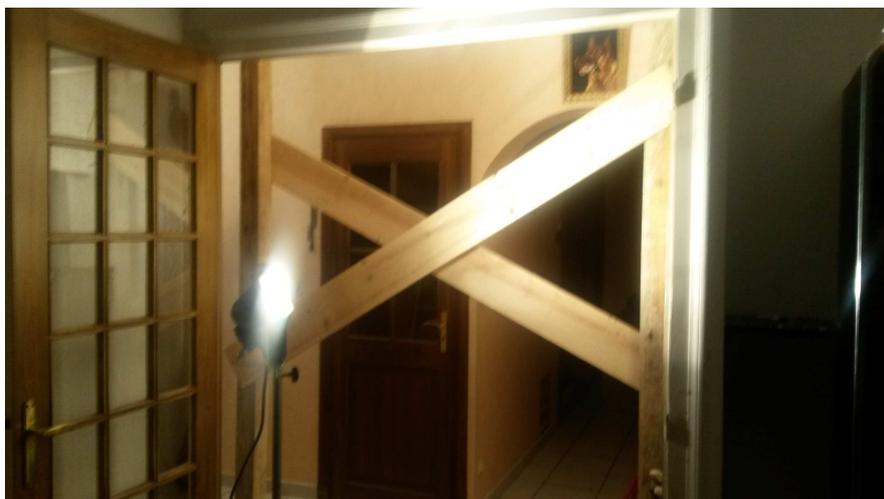
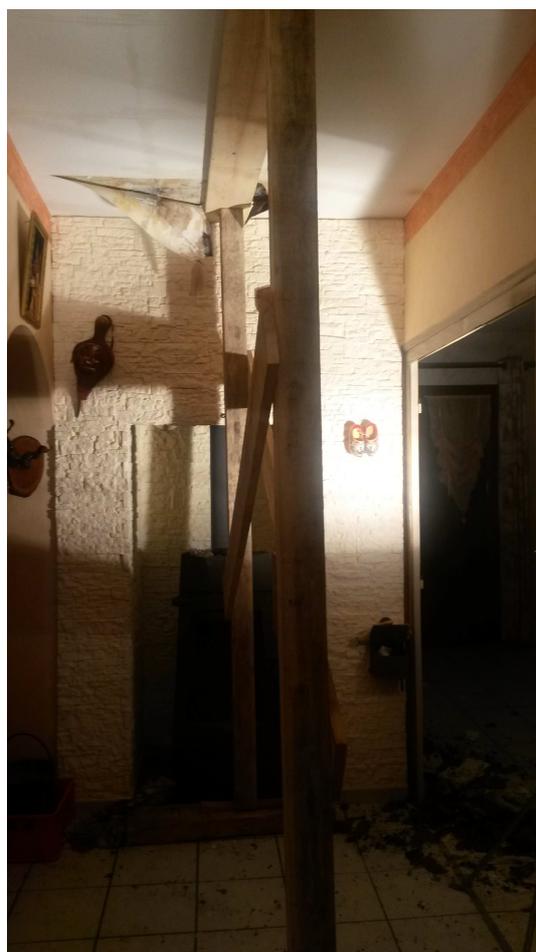
<b>Compte rendu</b>	<p><b>Situation à l'arrivée du CT SDE :</b> Feu dans les combles d'une maison R-1. Le feu est éteint. La ferme centrale de la charpente en partiellement détruite.  <b>Objectif :</b> Assurer la sécurité du site  <b>Idée de manœuvre :</b>          1 Relogement des occupants jusqu'à réparation de la charpente.          2 Etalement pour reprise des forces à l'aide d'étais (plus d'étais métalliques de 2 m due à une intervention SD la veille donc en bois)</p> <p><b>Exécution :</b>          1 : Les propriétaires se sont relogés par leurs propres moyens.          2 : Personnels SD : réalisation d'un étais vertical bois. Les clous de 120mm ne permettant pas d'assurer une fixation optimale des taquets. Nous avons réalisé deux étais verticaux à l'aide de poteaux reliés entre eux par une croix de St André.</p>
---------------------	---

<b>Points à améliorer / difficultés rencontrées</b>	<ul style="list-style-type: none"> <li>- Plus d'étais métalliques (laissés sur une intervention la nuit précédente)</li> <li>- Clous trop courts pour cloués des taquets de 100 mm.</li> <li>- Investir dans des clous de 150 mm.</li> </ul>
---	--
