RISQUE D'EFFONDREMENT D'UN ÉLÉMENT EN PIERRE LORS D'UN INCENDIE

SDIS
26

NOTE DE SERVICE N° 2012 /

OBJET : INFO-Sécurité relative au risque d'effondrement d'un élément en pierre lors d'un incendie.

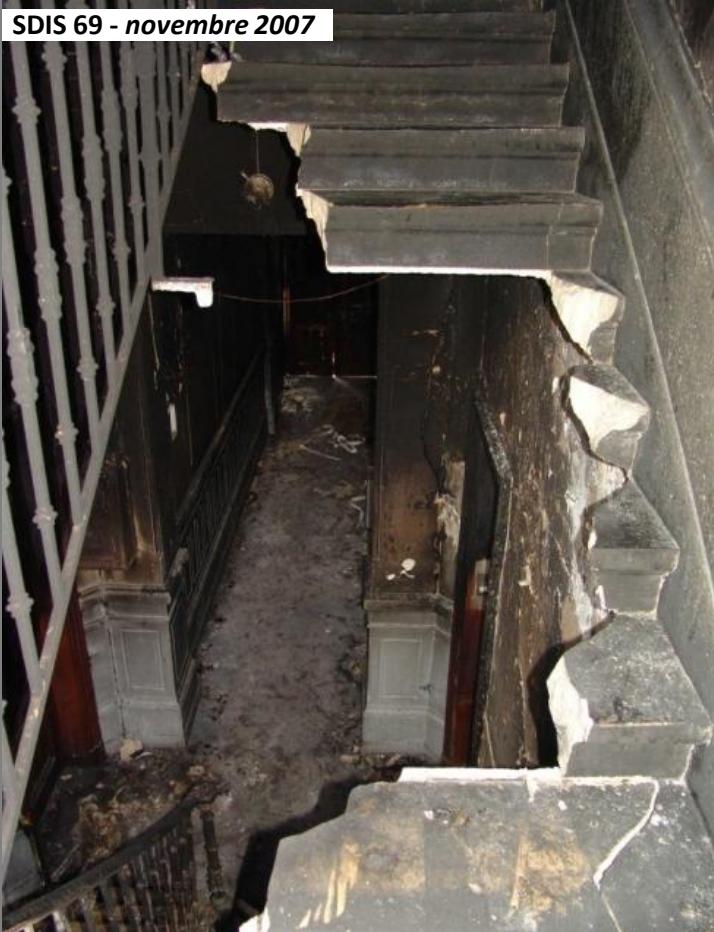
Nature de l'intervention : Violent feu d'appartement dans un immeuble d'habitation R+5 avec escalier en pierre de Villebois.

Circonstances : La 3^{ème} volée d'escaliers s'effondre partiellement et tombe sur la 2^{ème}. L'ensemble tombe sur le binôme et sur la 1^{ère} volée qui s'effondre à son tour.

Bilan : Importantes fractures au bras et au poignet droit, entorse pied droit pour le chef du binôme, blessure légère à la tête pour l'équipier et entorse cervicale pour le chef d'agrès.

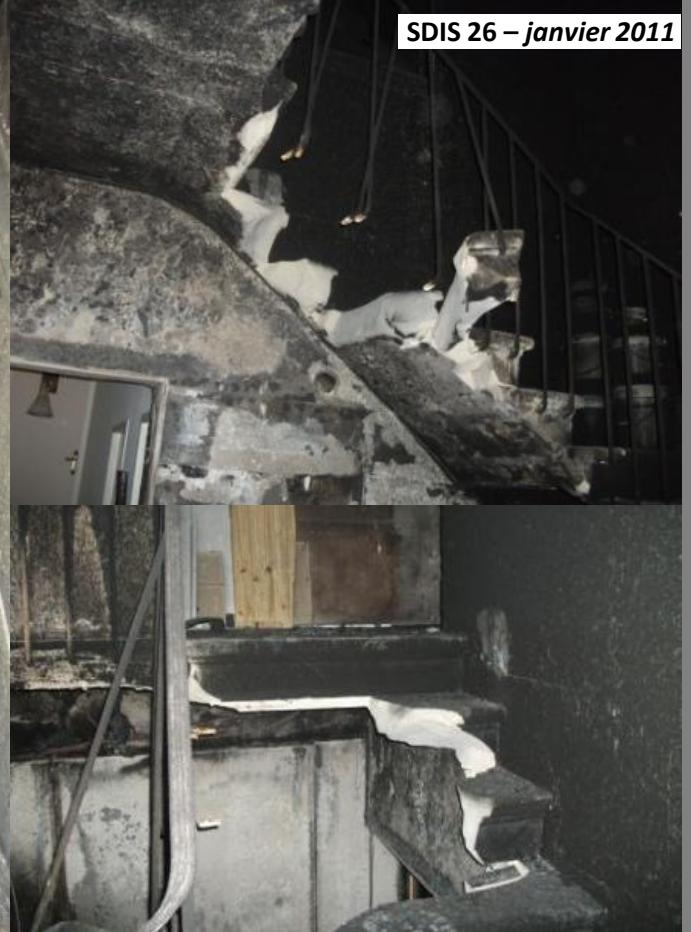
Nature de l'intervention : Feu d'appartement dans un bâtiment R+2 avec escalier en pierre de Villebois.

Circonstances : Après avoir maîtrisé le feu situé dans la cage d'escalier au 1^{er} étage, le binôme part réaliser une reconnaissance du 2^{ème} étage. Lors de la montée une partie de l'escalier cède et provoque la chute du chef BAT.

Bilan : Ablation de la rate du chef BAT et hématome au niveau du foie sans nécessité d'opérer.
